A kolozsvári Mátyás király emlékmű restaurálása

Almássy Piroska – Horváth Zoltán – Kolozsi Tibor – Nagy Benjámín

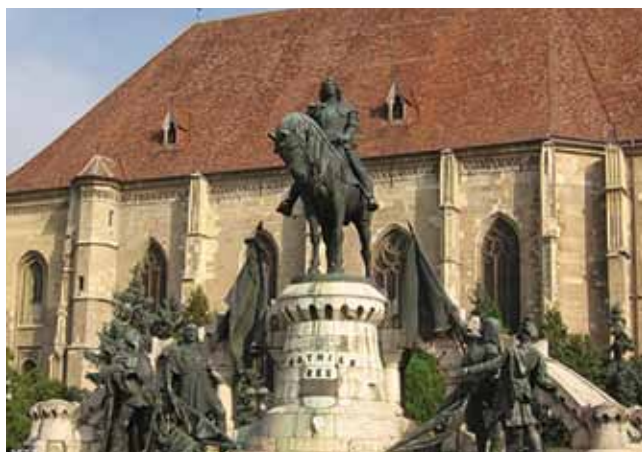
1. kép. A kolozsvári Mátyás-emlékmű a felújítás előtt.

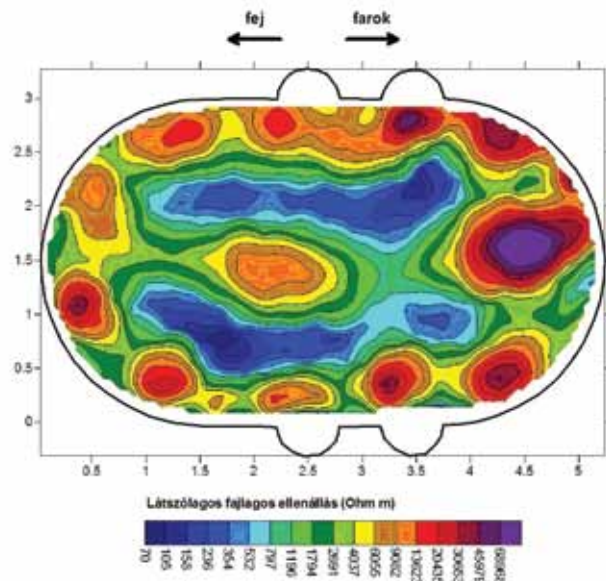
Az a helyszíni szemlék során látható volt, hogy a lóalak alatt a kő talapatot fedő fémlemez-borítás szétnyílt, a repedezett, megnyílt fugájú kőépítmény belsejébe az évek során olyan mennyiségű víz került, ami a belső mag teljes tönkremenetelét okozta. Ezt a Peltán András által a felirat melletti kőhiányon keresztül végzett próbafúrás eredménye is igazolta. A fúró alig ütközött ellenállásba, a spirál által kihozott minta nedves, kenőcs-konzisztenciájú volt.

Hasonló eredményt mutattak a geofizikai vizsgálatok is. Eredményük szerint a Mátyás szobrot hordozó kőépítmény magja telítve volt vízzel, a mag és a kő-köpeny szilárdsága és ezzel teherbírása az elvárhatónak töredékére romlott. Feltételezték továbbá, hogy a lovas szobrot lehorgonyzó függőleges vas elemek nagymértékű korróziót szenvedtek, mert a felvételeken a helyüket csak néhol lehetett sejtetni (2–3. kép).

2. kép. A lovaszobor alatti kőszerkezet belseje környékén vízzel telített volt (ld. a kis ellenállású zónákat).

Esetünkben az átázott kőmag szilárdsága kritikusan alacsony volt, ami a szobor felemelésével a talapat azonnali tehermentesítésére kényszerítette a helyreállítókat.

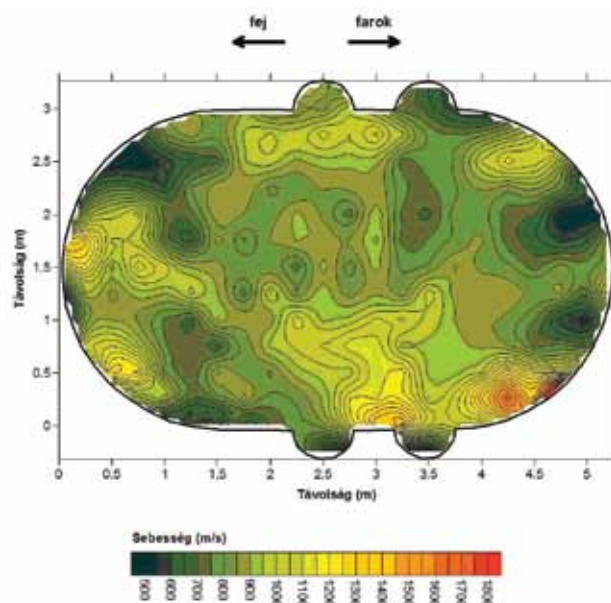
3. kép. A gerjesztett rezgések terjedési sebessége arányos a szilárdsággal.

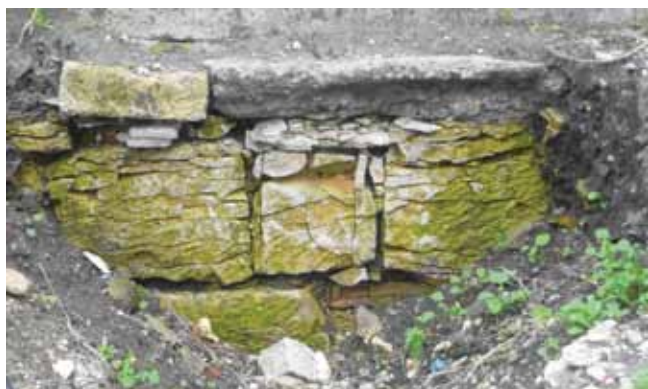
A szoborépítmény alapjául a Kolozsvár környékén több helyről ismert eocén korú, foraminiferák (mészvázú tengeri egysejtűek) vázaiban gazdag durva mészkő szolgált.

4. kép. Eocén durva mészkő a szobor-építmény alapozásában.

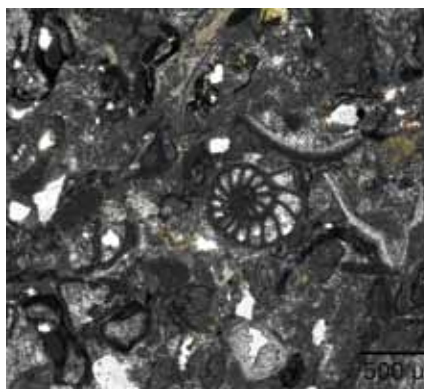
5. kép. A 4. képen látható eocén durva mészkő vékonycsiszolati képe mikroszkóp alatt: tengeri egysejtűek vázteredékei kevés pórral.

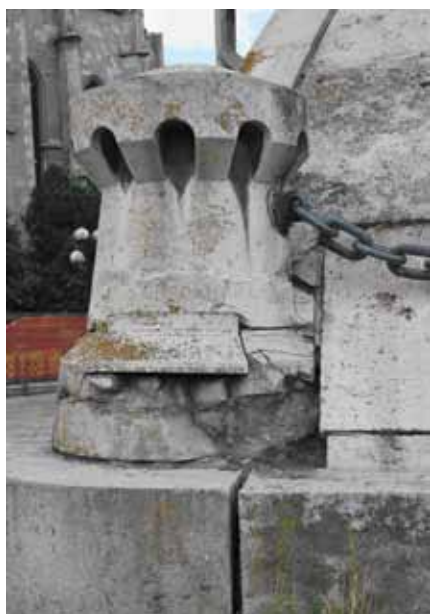
6. kép. Fugákon átmenő fecskefarkas betétezések.

A szobor talpazatának készítésére a Duna menti süttői mészkövet használták. A kőfajta ún. édesvízi, vagy forrásvízi mészkő, amelynek mikroszerkezetét a melegvízi források telített oldatából kicsapódó mészanyag alakította ki. A látottak alapján a szobor talpazatában ma legalább négy-öt különböző változat figyelhető meg. Az archív fotókon ez az inhomogenitás nem látszik, amiből gyanítható, hogy a talpazat építményét elkészülése óta többször javították. Ugyanerre utalnak azok a betétezések, amelyek esetenként a klasszikus kőfaragói szabályokat megszegve kváderhatárokat is áthidalnak. A képeken az is látható, hogy a betétek már korábban elmozdult elemeket kötnek össze, miközben a fugák tágulása továbbra is aktív maradt.

A szétszedéssel mód nyílt arra, hogy a szükséges javításokat a szerkezet esztétikai egységének, felépítési logikájának figyelembevételével végezzék. Ez azt jelenti, hogy korrigálták mindenütt az olyan betétezéseket, melyek nem voltak tekintettel a fugakiosztásra. Ma már a kemény mészkövet a korszerű anyagokkal (Monulit, Terzith⁵) úgy lehet a javítani, hogy a betétek helyett organikus pótlást végeznek. A törés, hiány esetleges kontúrját megtartják, és restaurátor habarccsal végzik⁶ a kiegészítést,

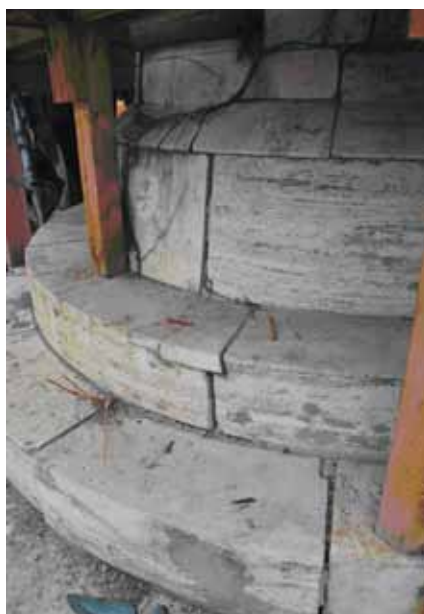
7. kép. Az építményen belül tömör és sávos kváderek váltakoznak.

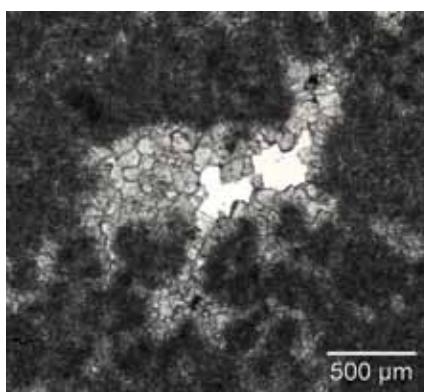
8. kép. Az édesvízi mészkő vékonycsiszolati képe mikroszkóp alatt.

A mikrofotón látszik, a kő mikroszerkezete tömör, a benne lévő lyukak egymással nem kommunikálnak. Ha a követ előtte nem érte mechanikai többlet-igénybevétel, a fagyállóságát és szilárdságát nem veszti el.

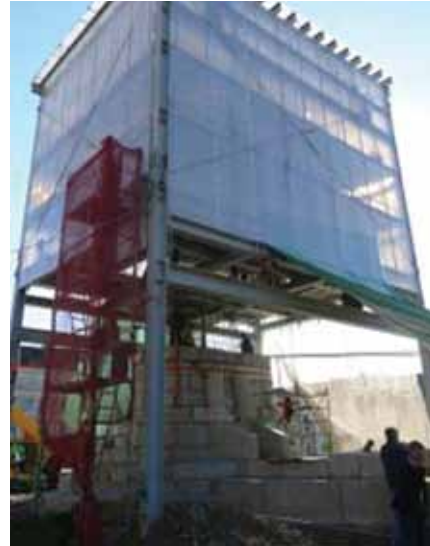
11. kép.
A Mátyás szobor talapzatának újjáépítése a téliesített restaurátor-műhely alatt.

alkalmatlan a királyszobor terhének elviselésére. Első menetben egy acél segédszerkezetre felfüggesztve kellett a szobor-talapzatot tehermentesíteni, hogy alatta a kőrestaurálás (a szétbontás, szerkezeterősítés és újjáépítés) elvégezhető legyen. Emiatt a szakértői gárda elfogadta a javaslatot, hogy a helyszíni szoborrestaurálás érdekében készüljön egy téliesíthető munkatér a szobor körül.

A helyreállítás során az elképzeléseknek megfelelően a Mátyás szobrot a kő piederstárlól leemelve egy acél szerkezetre függesztették. A függesztő hid-szerkezeten zárt, könnyű-szerkezetes, téliesíthető csarnokot alakítottak ki, ahol a fémrestaurátorok zavartalanul és biztonsággal végezheték munkájukat.

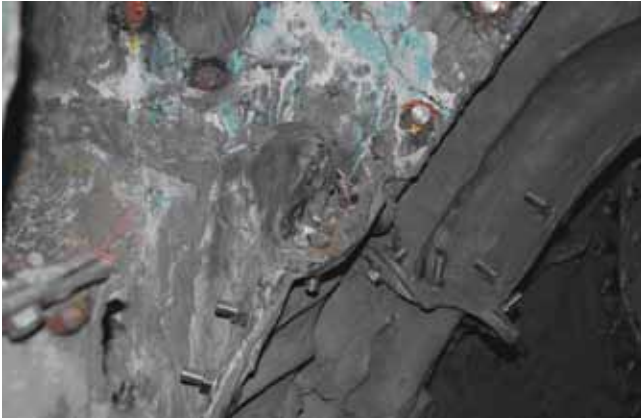
12. kép. Régi és új csavarok a bronzszobor belsejében.

A lovas belsejében az öntvénydarabokat egymáshoz rögzítő csavarok 30%-a a korrózió miatt teljesen elemészódott, a többi csavart is nagyon korrodált állapotban találtuk. A szobrok belsejében talált korrózió teljesen normális és kiszámítható volt, a vascsavarok által rögzített bronzlemezek egymásra hatása miatt. A rögzítő csavarok cseréjénél szintén gyorsított vizsgálattal meg kellett találni az eredeti bronz-ötvözzel összeférhető, ma beszerezhető anyag típusokat. A restaurálás során minden eltávolítható csavart rozsdamentes acélcsvaarakra cseréltünk. Azokat a bronz falába behajtott csavarokat, amiket nem sikerült kiserelni, rozsdátlanítottuk, majd korrózióálló védőbevonattal láttuk el.

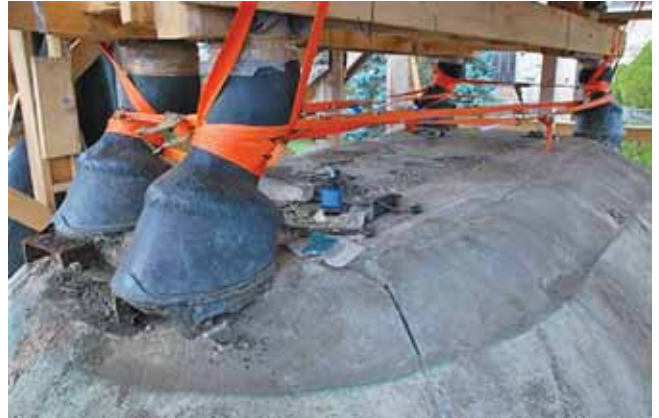
Belső vázat csak a lábokban találtunk, amelyek kettős célt szolgáltak: egyrészt merevítették a szobrot a nyíróerővel szemben, másrészt a ló lábait rögzítették egymáshoz két sín pár közvetítésével, melyek be voltak horgonyozva a kőtalapzatba. A horgonyokat mind a lovas, mind a vitézek esetében ólommal öntötték körbe a talapzat belsejében az erre a célra készített üregekben.

13. kép. A lovasszobrot a kőtalapzathoz rögzítő sín pár.

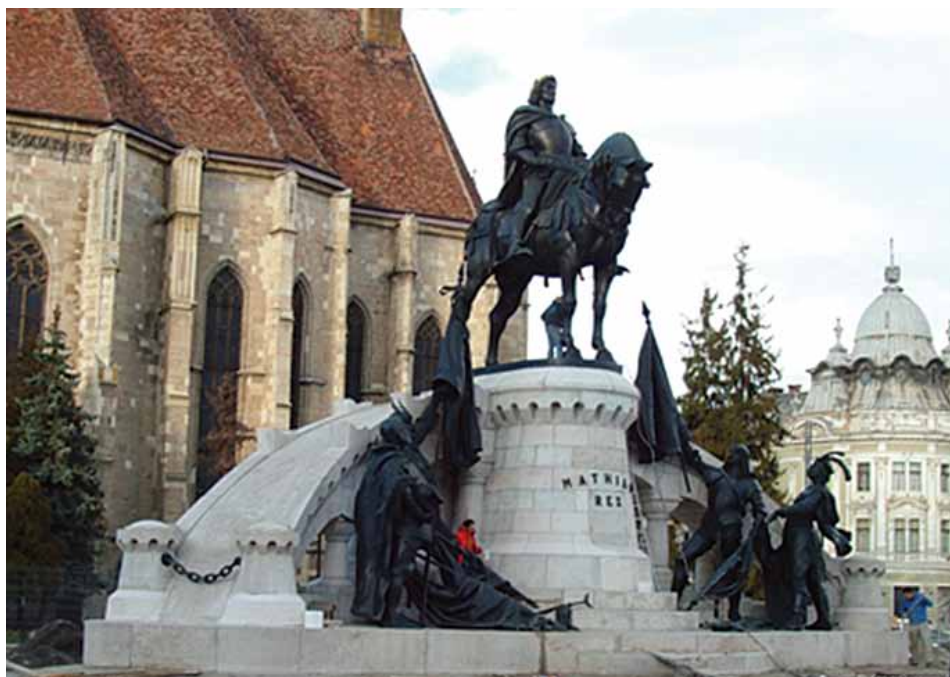
14. kép. A felújított emlékmű átadás előtt.

A bronzelemek hiányzó részeinek pótlása, a repedések meghegesztése és egyéb hibák kijavítása után a felületet patinázással egységesíteni kellett. A teljes visszaszerelés után némi cizellálás következett, majd utolsó munkafázisként a felületek konzerválása. Valamennyi szobrot és fémszerkezetet egy víztaszító, felületbe polírozható Combat A88 típusú inhibitoros olaj alapú anyaggal⁸ kezelték felületvédelem céljából.

A visszaépített kőelemek fugáit az erre a célra – Magyarországon is – régóta használt kőfugázó habarccsal töltötték ki. A bástya elkészülte után az egész kőfelület megtisztították és impregnáló anyaggal átvonták, mely nem engedi a víz bejutását a szerkezetbe, de biztosítja annak szellőzését. Fenti munkákkal egy időben emelték helyükre az alapzaton elhelyezkedő szobrokat, melyek a kőszerkezetbe lettek rögzítve.
