## TERRA SIGILLATA- ÉS ÜVEGTÁL ÚJRARESTAURÁLÁSA

## NEW RESTORATION OF TERRA SIGILLATA AND GLASS BOWL

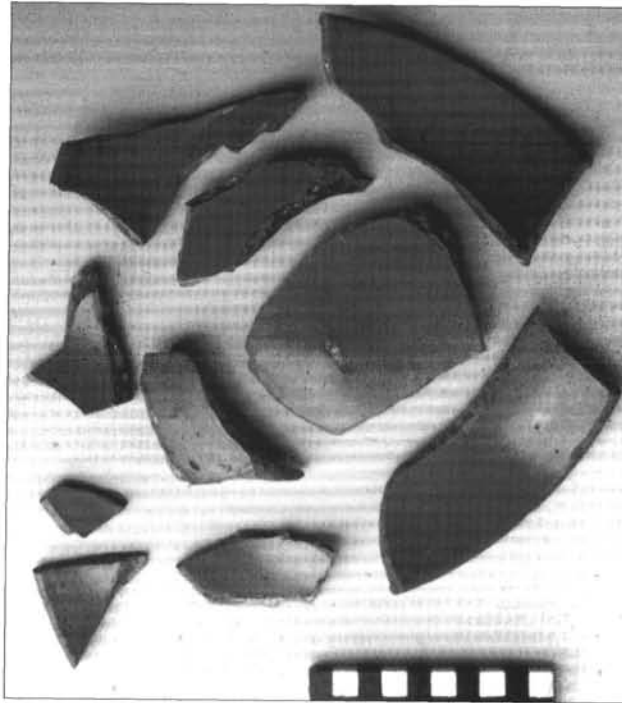
1. ábra. A szétbontott, tisztított sigillata tál-töredékek  
(Fotó: Koncz P.)

Figure 1. The sigillata bowl fragments, dismantled and  
cleaned. (Photo: P. Koncz)

*Tisztítás:* A tárgyat egy meleg vízzel telt műanyag edénybe helyeztem, a ragasztások és a kiegészítés szétválasztása céljából. A kihűlt vizet többször melege cseréltem. Három órányi áztatás után elváltak a ragasztások és a kiegészítés. Ezután a korábbi gipsz kiegészítést eltávolítottam a leázott ragasztó-maradékokkal együtt. Kézzel 3%-os zsíralkoholszulfátos oldatot készítettem a poros, zsíros szennyeződések lemosásához. Ebben az oldatban egyenként - puha kefével - megtisztítottam a töredékeket. Ezt követően tiszta folyóvízben átmostam a darabokat, hogy mosószer ne maradjon a tárgy felületén, ill. belsejében. Szárítás után még jól látható, apró ragasztónyomok maradtak a törési felületen. A pórusokba tapadt sellakot csak acetondenaturált szesz (etilalkohol) 70 : 30 arányú keverékével átitatott vatta-pakolással sikerült maradéktalanul eltávolítani. Ezt a pakolást többször megismételtem és minden esetben föliával takartam le, hogy az oldószer ne párologjon el. Mivel a töredékek nagyon jó minőségű anyagból készültek, jó megtartásúak, ezért megerősítésük, szilárdító konzerválásuk szükségtelen volt. (1. ábra)

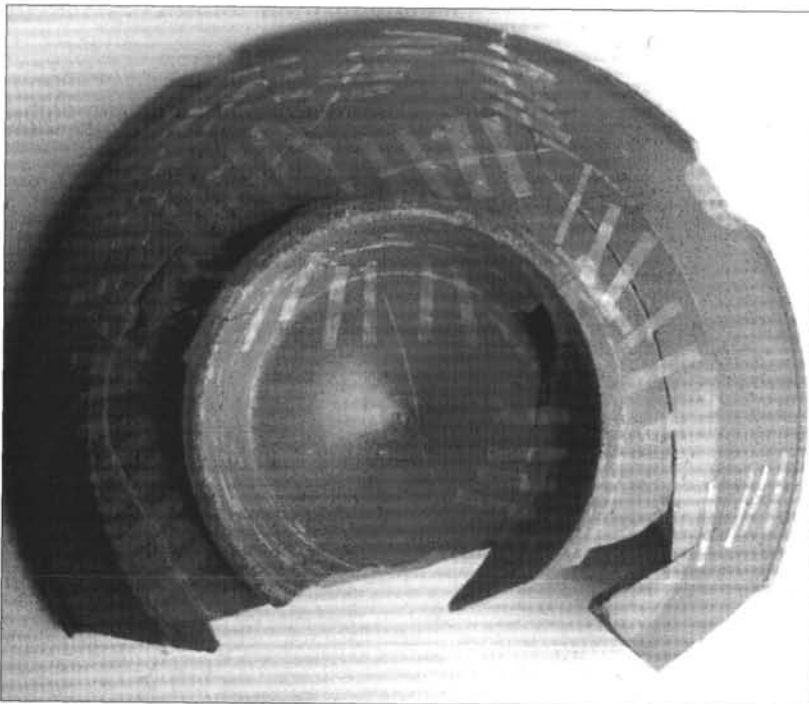
2. ábra. Ragasztás a töredékek összeillesztése, rögzítése után (Fotó: Koncz P.)  
Figure 2. Sticking, after assembling and fixing the fragments. (Photo: P. Koncz)

*Kiegészítés:* Tisztítás után az egyes töredékeket sorban ú.n. dokumentumragasztó-szalagból vágott vékony öntapadó csíkokkal rögzítettem egymáshoz (2. ábra), így a töredékek már ragasztás előtt szorosan illeszthetők egymáshoz, csak a szükséges ragasztómenyiség kerül a darabok közé. A ragasztást Paraloid B.72 10%-os oldatával végeztem. Ennek sűrűsége alkalmas arra, hogy teljesen beszívárogjon az összeillesztett töredékek közé, kötésszilárdsága is megfelelő a terra sigillata darabok összetartásához. A kötések megszilárdulása után elvégeztem a hiányok pótlását. Gondosan átszitált földfestékeket kevertem modellgipszhez, ügyelve arra, hogy a festék aránya ne legyen több 10%-nál, mert az már lényegesen gyengítené a gipsz kötését. A kiegészítő anyag színét igyekeztem úgy beállítani, hogy hasonló legyen a

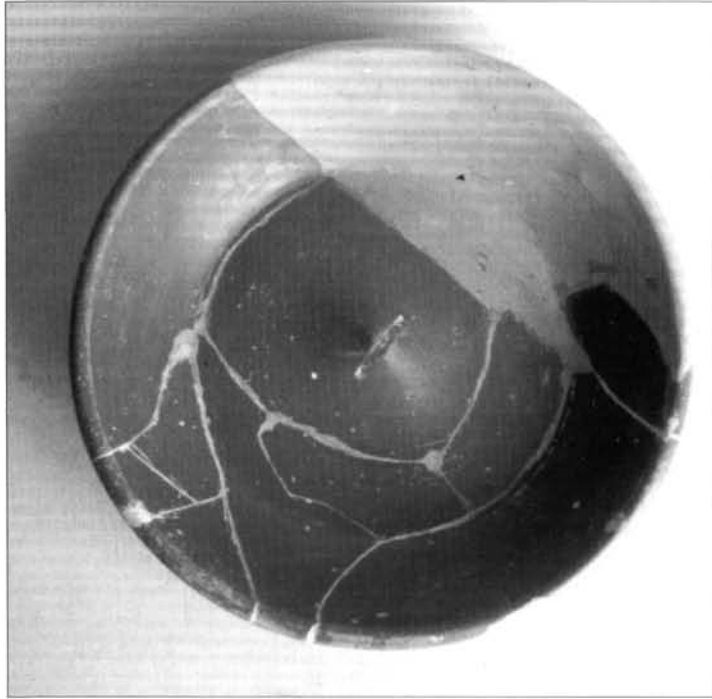
3. ábra. Kiegészítés utáni állapot, festés előtt (Fotó: Koncz P.)  
Figure 3. Condition after filling out, before painting (Photo: P. Koncz)

tárgy törésfelületén mutatkozó színhez. Plextol 500-at<sup>4</sup> is tartalmazó vízhez keverve ezt a gipszet használtam a törésvonalak fugázásához. Az így kialakult ép felületről - a tál belső oldaláról - készítettem negatívot, forró vízben fellágyított fogászati viaszlappal. A viaszt kihűlése, megkeményedése után leválasztottam a tálról és átforgattam a hiányzó részre, majd szigetelő szalaggal rögzítettem. Ezt a negatívot nem találtam egészen jónak, lágysága és sérülékenysége miatt, ezért szappanhabbal izoláltam az ép részt és gipsznegatívot készítettem. Szintén a belső oldalról, mert a külső oldal jobban hozzáférhető, könnyebben megmunkálható. A gipsznegatívot kiszáradása után szilikon spray-vel izoláltam. Átforgattam a kiegészítendő részre, ott rögzítettem. Ezután Plextolos vízhez adagoltam a színezett gipszet, óvatosan kevergetve, hogy ne keletkezzenek benne buborékok. A kb. tejföl sűrűségű gipszet öntöttem a hiányzó részbe. Egy előre elkészített műanyag lapból kifűréselt profilkés segítségével igyekeztem tartani a megfelelő falvastagságot. A gipsz megszilárdulása, kötése után hántolóval, drót szítaszövetvel finomítottam a felületet. Ezután "Gesso" márkanevű alapozót<sup>5</sup> színeztem temperával a sigillata színéhez hasonlóra. Ezzel festettem le a fugázást és a kiegészítést. Így a gipszet ellenállóbbá tettem a külső hatásokkal szemben, másrészt a kisebb felületi szépséghibákat is kiküszöbölhettem. A gipsz felülete egyenletesebbé, simábbá tehető, mert a Gesso polírozható, fényesíthető, denaturált szesszel lágyítható, visszatörölhető (3. ábra).

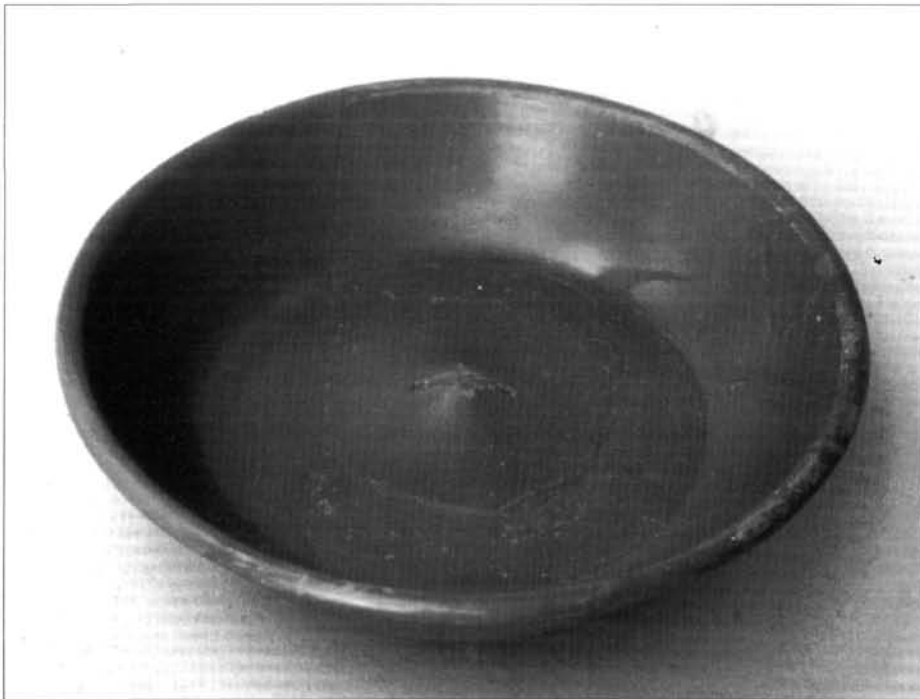
4. ábra. Újra-restaurálás utáni állapot (Fotó: Koncz P.)  
Figure 4. Condition after new restoration (Photo: P. Koncz)

**Festés:** A kiegészített rész fedőfestéséhez a színt temperából kevertem ki. Narancs, okker, vörös és barna, valamint minimális fehér színekből állítottam össze, nagyon kevés Plextol hozzáadásával. Az eredeti darabokat kívül-belül ú.n. "Liquid Masking" filmmel védtem le átmenetileg. Kompresszoros retuspisztollyal festettem. Ezzel egyenletes, ecsetnyom nélküli felületet lehet készíteni. A festék megszáradása után lehúztam, eltávolítottam az eredeti tárgyfelületet védő filmet. A fugákat még ecsettel is átfestettem, majd tiszta, puha vászon darabkával felfényesítettem a kiegészítés felületét (4. ábra).

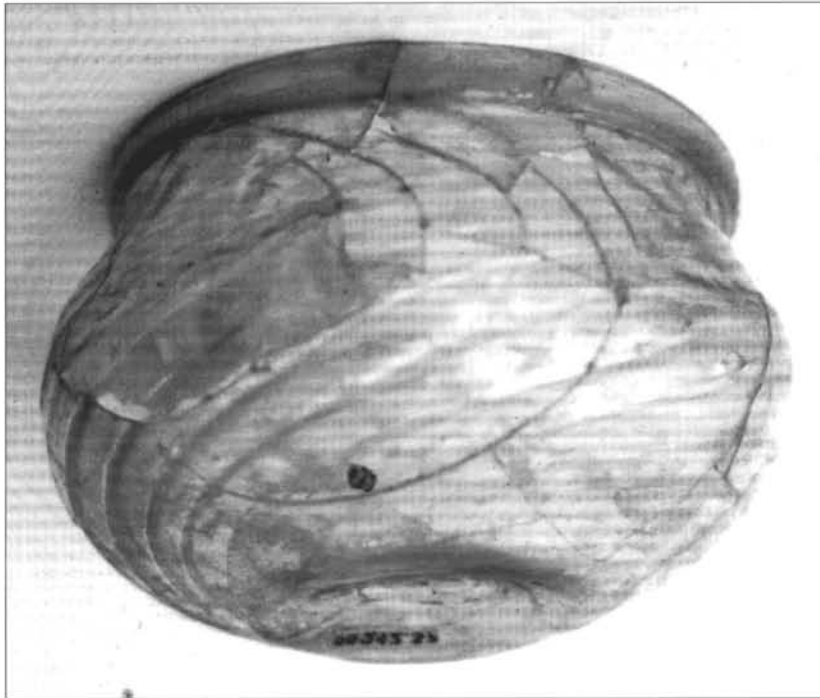
1978-ban megtörtént a tárgy tisztítása, ragasztása, kiegészítése. A tisztítás sikeres volt, mert mostani kezelésünk kezdetekor korrózió nem mutatkozott a tálon. A ragasztáshoz és kiegészítéshez alkalmazott poliészter műgyanta azóta megsárgult, sőt deformálódott, több helyen elengedett. Szükségessé vált a ma rendelkezésre álló, jobb minőségű anyagok segítségével megismételni az üvegtál restaurálását. A tárgy 28 darab töredékből áll. Fenékrésze hiánytalanul összeállítható, oldala és pereme hiányos.

5. ábra. Az üvegtál pótlásainak állapota húsz évvel az 1978-ban végzett restaurálás után (Fotó: Koncz P.)  
Figure 5. State of the fill out sections of the glass bowl, twenty years after the restoration completed in 1978. (Photo: P. Koncz)

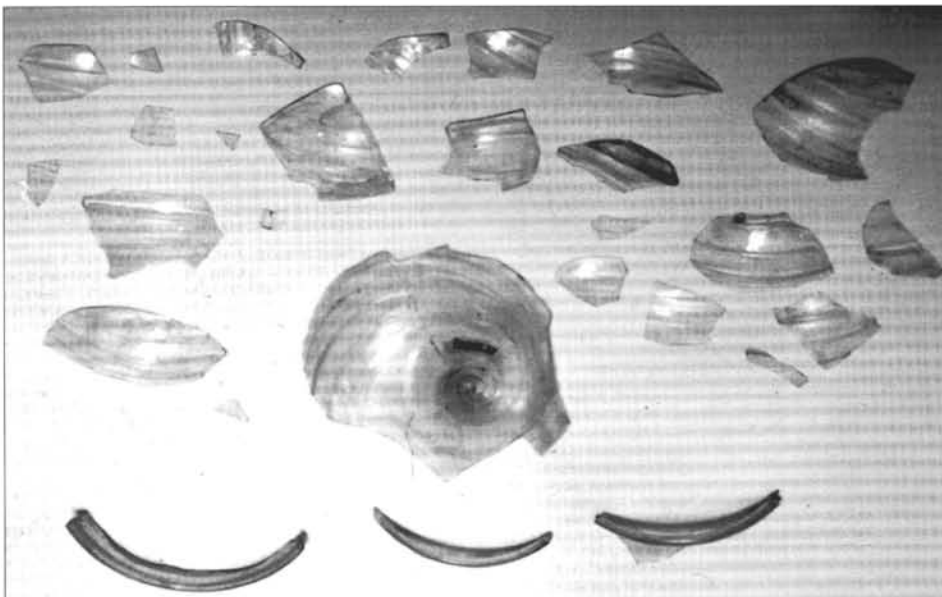
6. ábra. Az üvegtál eredeti töredékei (Fotó: Koncz P.)  
Figure 6. The original fragments of the glass bowl (Photo: P. Koncz)

A ragasztás és kiegészítés szétválasztására, hosszú papírvatta csíkokat mártottam diklór-metánba és a ragasztások mentén rásimítottam a tálra, amelyet jól záródó exszikkátor edény alján helyeztem el. A tárgy belsejébe is oldószeres papírvatta csíkokat tettem lefedve fóliával, majd lezártam az exszikkátort. Mindez elszívó működése mellett, vegyifülkében történt, csipesz és gumikesztyű használatával<sup>9</sup>. Másfél-két óra elteltével a tárgy "összeomlott". Elengedett a ragasztás és elvált az üvegtől a megsárgult kiegészítés. Az ex-szikkátorból kivéve le lehetett szedegetni a föllágyult, megduzzadt műgyanta darabokat. Az előző restaurálás alkalmával a tál peremének belső üregébe is befolyt a műgyanta és az továbbra is ott maradt. Ezért a peremdarabokkal meg kellett ismételni a fenti műveletet, de ez sem lett hatásos. Végül diklór-metánban áztattam a perem-töredékeket 7 - 8 órán át. Közben többször kivettem, egy alkalmasan vékony, hajlított dróttal piszkáltam ki a megpuhult műgyanta-morzsákat a fent leírt biztonsági eszközök használatával. Így sikerült a peremüregből is eltávolítani a kiegészítő anyagot. A tárgy töredékei jó állapotúak, konzerváló megerősítésre nem volt szükség.

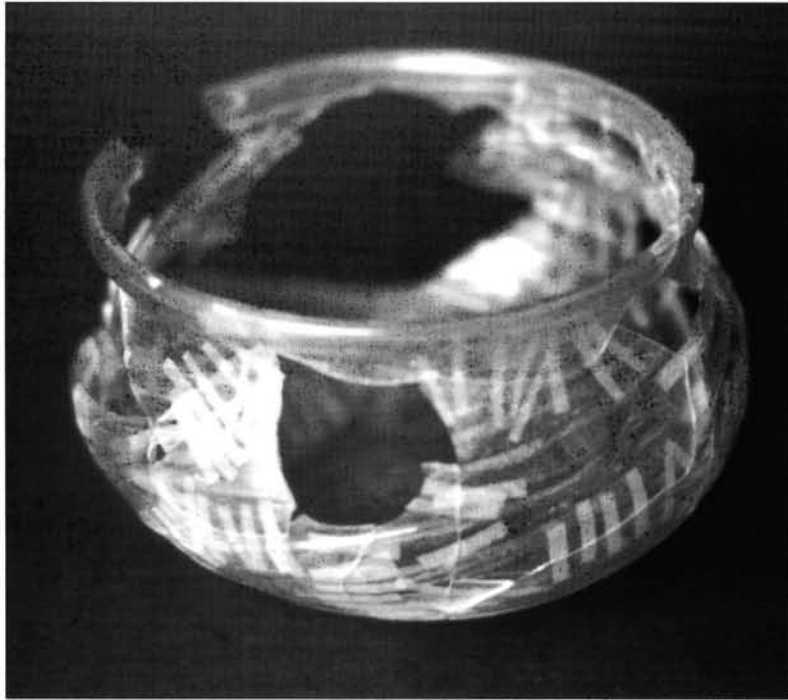
7. ábra. Ragasztás az összeillesztések rögzítése után (Fotó: Koncz P.)  
*Figure 7. Sticking, after fixing the assembled fragments.*  
(Photo: P. Koncz)

**Ragasztás:** A megtisztított darabokat sorban kiraktam egymás mellé. Ezután dokumentumragasztó-szalagból keskeny csíkokat vágtam, ezekkel fogattam össze az egymáshoz illő töredékeket. Az edény aljától haladtam a perem felé. Míután több napi munkával sikerült ily módon összeállítani az edényt, epoxi alapú ragasztó műgyanta<sup>10</sup> és edzője 100:30 arányú keverékét csorgattam a töredékek közé. Az alkalmazott műgyanta fénytörése hasonló az üveghez. 24 óra elteltével, a teljes kötés után éles szikével eltávolítottam a fölösleges ragasztót. Hogy a peremben lévő légszák látványa a kiegészítésben is megmaradjon, vékony üvegcsövet hajlítottam és műgyantával beragasztottam a hiányzó részekhez.

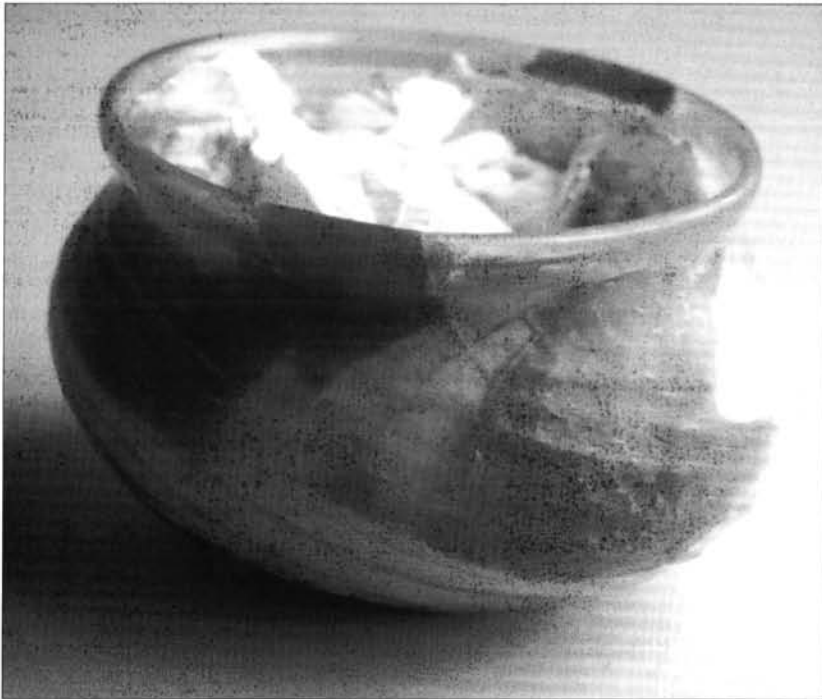
8. ábra. Méhviaszból mintázott hiánypótlás-alap (pozitív) (Fotó: Koncz P.)  
*Figure 8. Base for replacing missing sections, moulded from beeswax*  
(positive). (Photo: P. Koncz)

**Kiegészítés:** Mivel tárgyam nem szimmetrikus, ezért nem lehetett az ép részekből megfelelő negatívot venni. Minden egyes hiányt témavezetőm javaslatára méhviaszból mintáztam meg kívül-belül. Több napot vettem igénybe, mire sikerült a méhviasz felületét az üvegéhez hasonlóra alakítani. A viasz-kiegészítés elkészülte után vizes ragasztó-géllal izoláltam<sup>11</sup> az egész tárgyat. Minden viaszdarabról szilikon-negatívot készítettem, először a tál külső oldaláról, majd belülről. A külső negatívokba 2-2 csövecsékét állítottam, egyet beöntő nyílásnak, egyet pedig a fölösleges levegő szabad távozására. Minden szilikon-negatívhoz készítettem gipszből támasztékot. A negatívok elkészülte után kiszedtem a méhviasz kiegészítést, a viasznyomokat benzines papírvattával, a törési felületeket etilacetas vattával töröltem le. Ezek után szigetelő szalaggal, plasztilinnel felerősítettem az üveghez az első külső/belső negatívot. A belső negatív megtámasztása miatt a tál belsejét kitömtem papírvattával. Az előzőleg poliészter színezéssel színezett "Viopal H 210 BS" márkájú öntőgyantát összekevertem az iniciátorával, kicsit melegítettem infra-sec lámpa alatt, majd a beöntő csövön keresztül lassan becsorgattam a két negatív közé. A szilikon téglében maradt műgyanta megszilárdulása után szétbontottam a külső-belső negatívot. Az eredmény nem volt szívdertítő. Mivel a tál oldala domború, a legmagasabb pontja felől a szélek felé vándorolt a poliészter gyanta; közepén szinte semmi sem maradt. Az idő sürgetése miatt úgy döntöttem, hogy csak a külső negatívot használom és belülről egészítem ki az edényt.

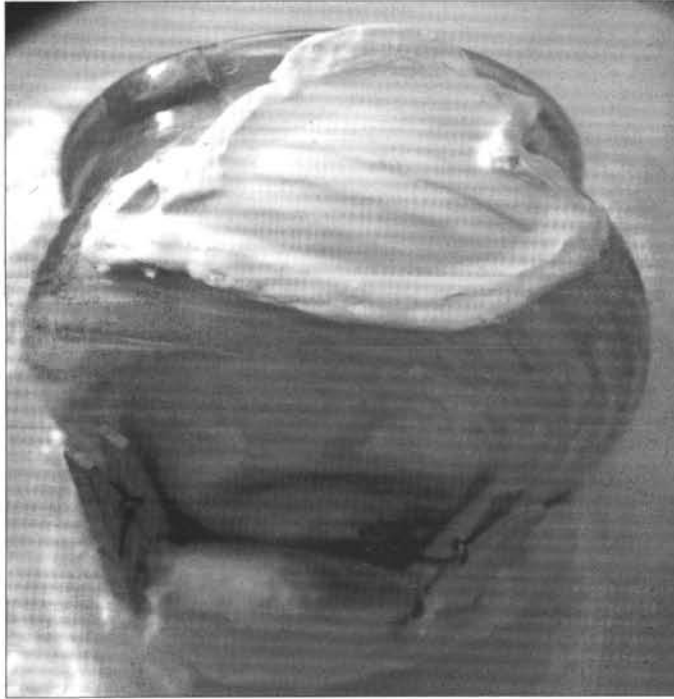
9. ábra. Külső szilikon-negatív a méhvasz formán (Fotó: Koncz P.)

Figure 9. External silicon negative on the beeswax form  
(Photo: P. Koncz)

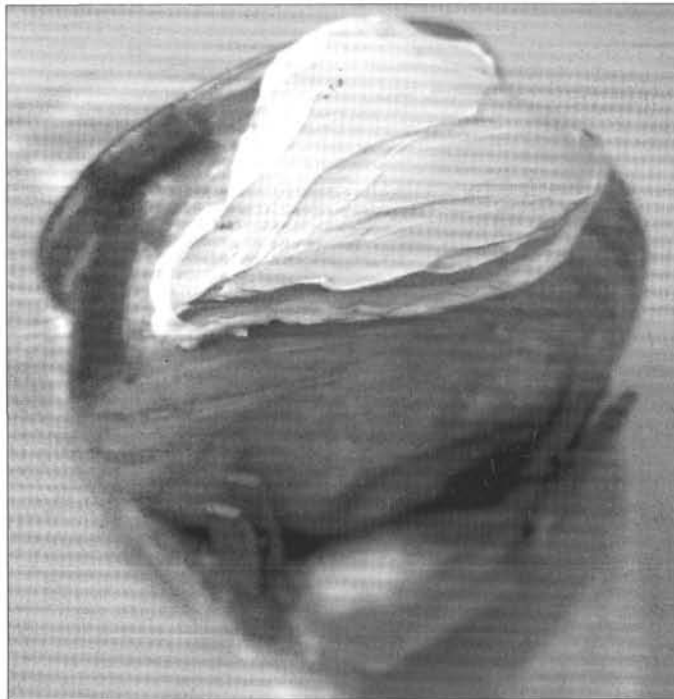
10. ábra. Gipsz szilárdítás a külső negatívon (Fotó: Koncz P.)

Figure 10. Gypsum stiffening on the external negative  
(Photo: P. Koncz)

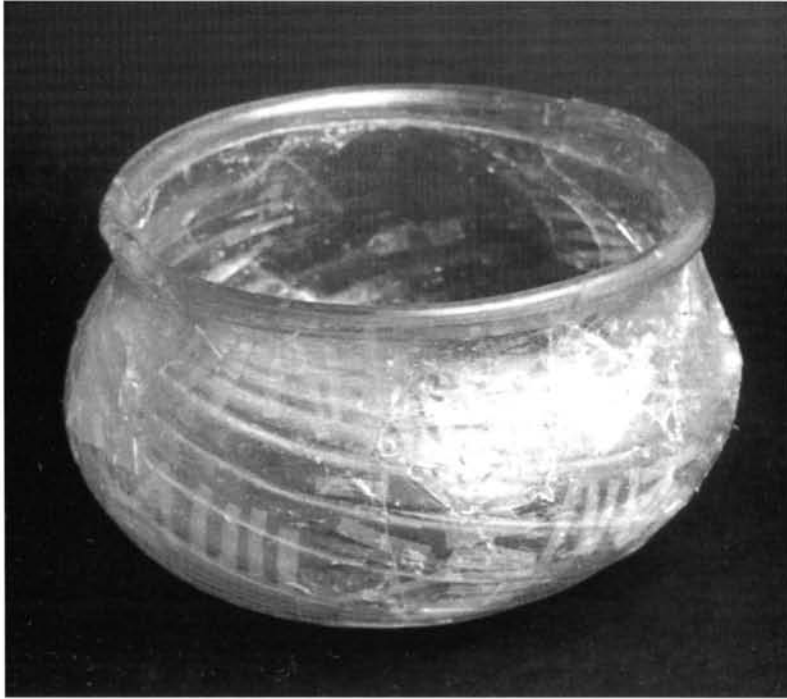
*11. ábra.* Az üvegtál a rögzítések eltávolítása és a kiegészítés polírozása előtt (Fotó: Koncz P.)  
*Figure 11.* The glass bowl after removal of the fastenings and before polishing the fill out sections (Photo: P. Koncz)

A színezett műgyantát kis adagokban kevertem az iniciátorával, majd minden alkalommal az infra-sec lámpa alatt melegítettem és folyamatosan csepegtettem a hiányzó részekbe. Mivel az iniciátor peroxidot tartalmaz, ami oxidálja a fémeket, üveg- és műanyag szerzőkkel dolgoztam. A kiegészítések elkészítése után a külső és belső felületek megmunkálását ú.n. schauberrel és marokfűrőbe fogott marókoronggal végeztem. A végső finomítást 1000-es és 1200-as szemcsefinomságú polírpapírral, legvégül "Proxxon" szintelen polírozó pasztával fejeztem be.

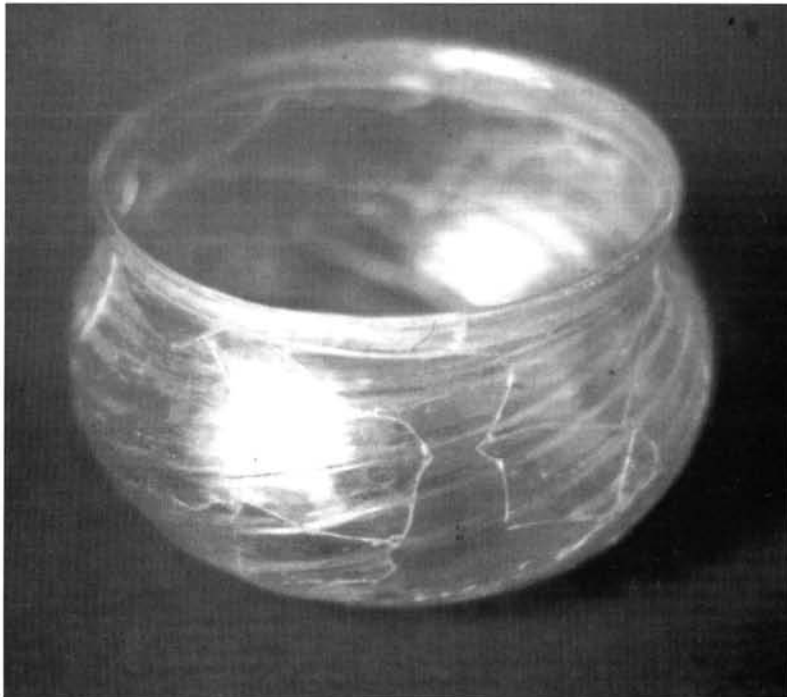
*12. ábra.* Újra-restaurálás utáni állapot (Fotó: Koncz P.)  
*Figure 12.* Condition after new restoration (Photo: P. Koncz)
