A TÖRÖKKORI KIRÁLY FÜRDŐ

KAKAS KAPU FÜRDŐJE

A HELYREÁLLÍTÁS SORÁN VÉGZETT KUTATÁSOK

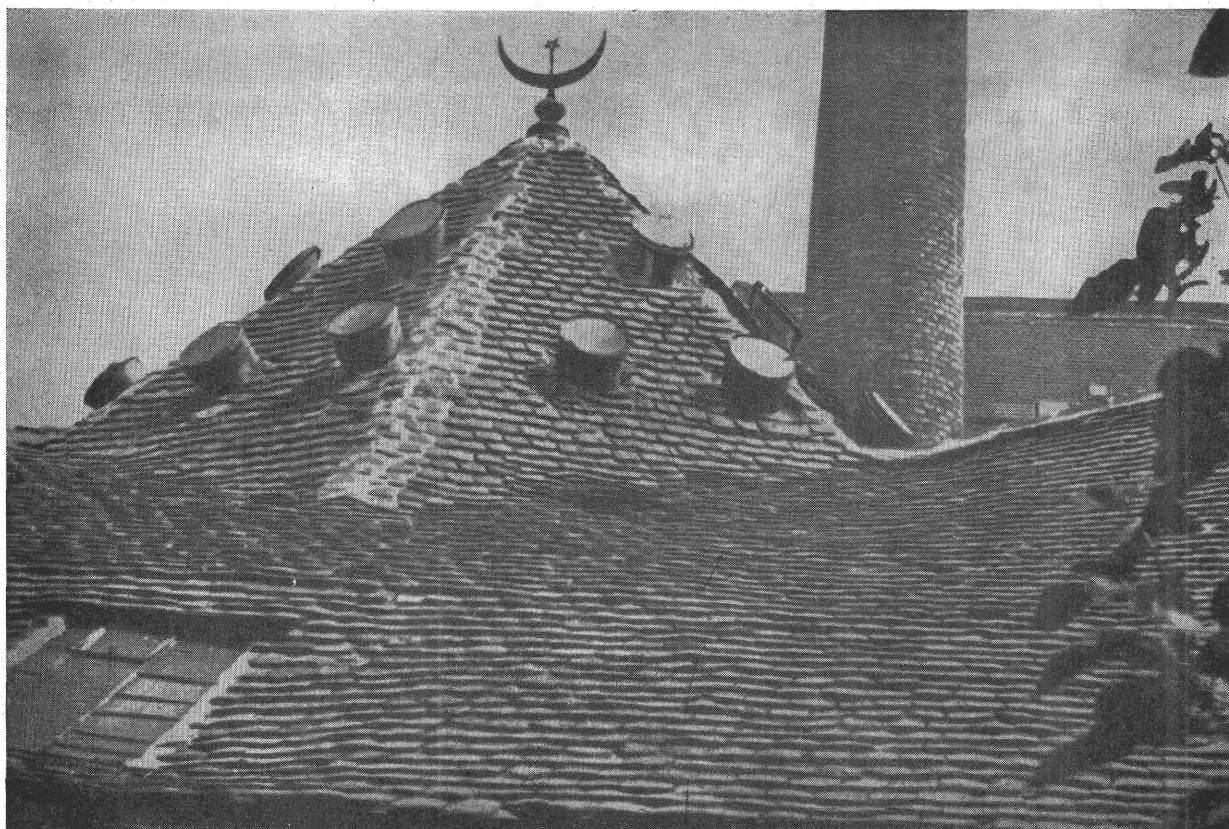
1. kép. A Király fürdő törökkori részének sátoztetővel fedett kupolája a restaurálás előtt

A kutatás a középső gömbkupola sátoztetejének eltávolításával kezdődött meg és bizonyosságot szolgáltatott arra, hogy a sátoztető — a korábbi nézetekkel ellentétben — nem eredeti török alkotás. Az első feladat tehát a kupola fedésének tisztázása volt. Ugyanis a fa tetőszerkezet levételekor a kupola külső felületén habarcsréteg került elő, amelybe számos kúpcserép volt beágyazva (7. kép). A cserepek között néhány csaknem teljes épségben volt. E tetőcserepek apácafedés maradványai voltak. Ez már maga is azt igazolja, hogy a kupola felett álló tetőszerkezet a törökkorból nem származhat. Ezek a kúpcserepek igazolni látszanak azokat a XVII. század végi forrásokat, amelyek szerint az épületet cserép fedte. A kupolának kúpcseréppel való fedése különben még ma is használatos a szomszédos Jugoszlávia és a Balkán más országainak mohamedán építészetében. Az ily módon fedett kupola belső terének megvilágítása a centrumban szabadon hagyott körön vagy nyolcszögletű nyíláson át történik. Így világították pl. a Skopjléban nemrégiben restaurált Dávid pasa fürdőjét is. A kupola héja és a habarcsréteg között szigetelésre szolgáló sárga agyagréteg feküdt. A kupolának ez a fedése már teljes bizonyossággal törökkorinak mondható és időben a XVII. század első felére tehető. A habarcs és az agyagréteg eltávolítása után előkerültek az elfalazott nyolcszögletű bevilágító nyílások, amelyek kettős körben helyezkedtek el. Ezek a világító nyílások a kupola építésének idejéből származnak. Az alsó két körben levő eredeti világító nyílásokat a sátoztető építésével egyidőben barokk téglából épített kürtőkkel toldották meg.

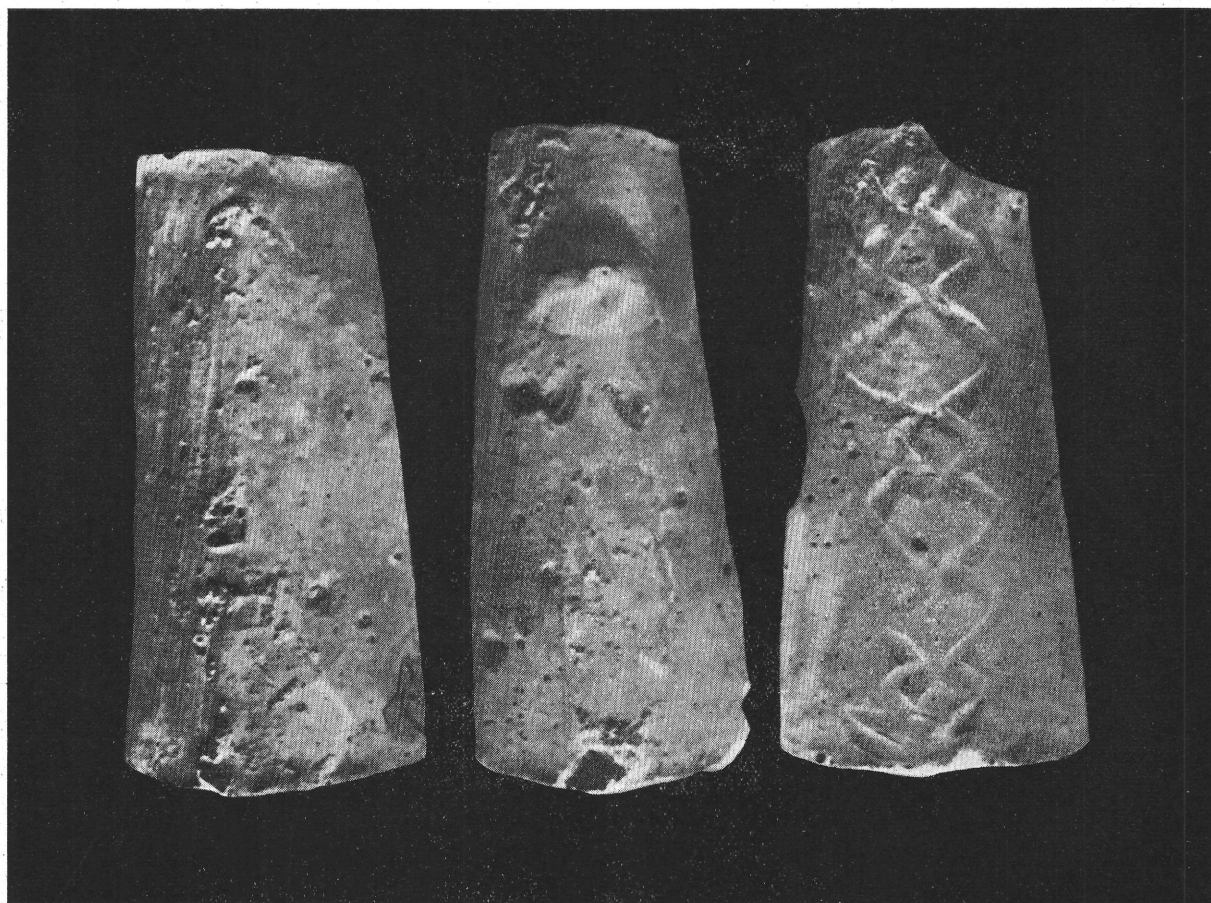
7. kép. Török kúpcserpek a Király fürdő középső kupolájáról

A kupola külső héjában nagyfejű vasszegek kerültek elő, amelyek szabályos sorban helyezkedtek el, egymástól csekély távolságra. Ezek a lapos és széles fejű szögek ólomlemezek rögzítésére szolgáltak és azt bizonyítják, hogy a fürdőt építéskor ólommal fedték le. Ezt igazolják azok a XVII. századi források, amelyek több budai fürdőt ólommal fedettnek mondanak,¹³ valamint a négy sorban körülfutó bevilágító nyílások. Az északi kis kupolán hasonló felülvilágítók kerültek elő elfalazva, mint a középkupolán. Itt is az előzőhöz hasonló fedés nyomait találtuk. A két kis kupola közötti teknőboltozat fedése és világításának megoldása hasonló a kupolákéhoz.

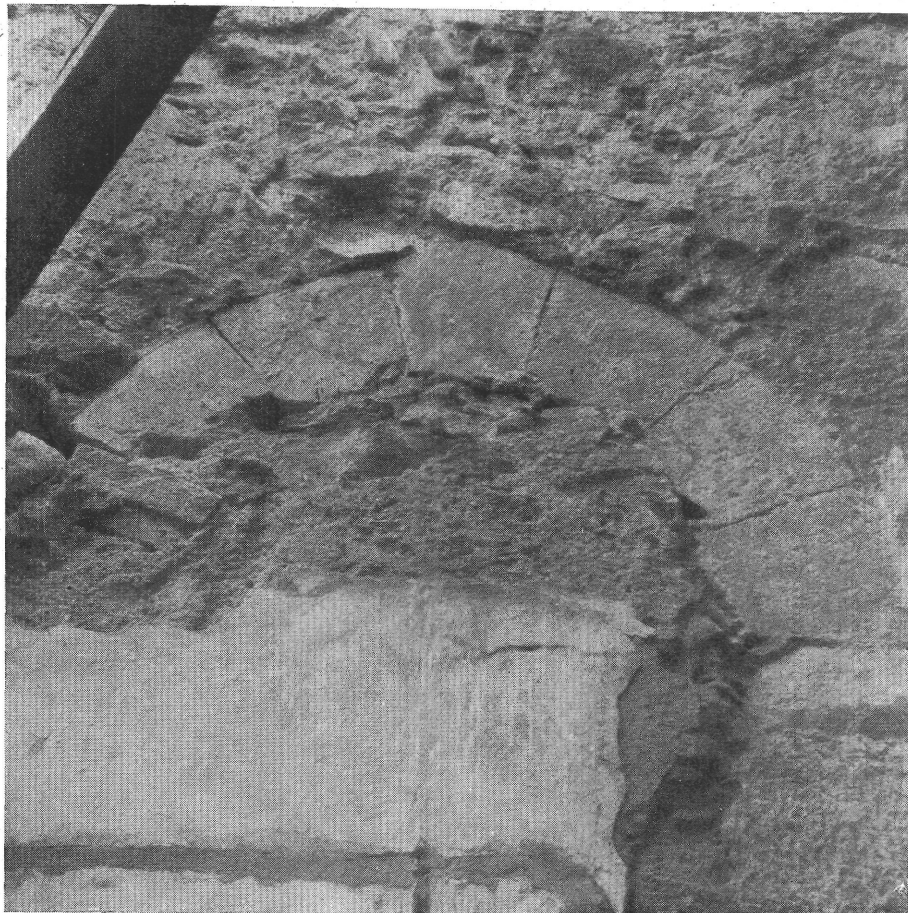
9. kép. Szamárhátíves ablak kökeretének maradványa a nyugati oldal elsőemeleti homlokzatán

A tárgyalt épületrésztől délre levő későbarokk átépítésű traktus nyugati homlokzatán a jelenlegi udvari kijárat feletti részen a vakolat eltávolításakor két, számárhátíves, elfalazott török ablak maradványai kerültek elő (9. kép). Ugyanezen homlokzaton emeletmagasságban szabályos mészkőkvaderekből kiképzett falsarok került elő (10. kép) annak bizonyítékaul, hogy a fürdő déli részének folytatása emeletes volt. Ennek török eredetét minden kétséget kizáróan bizonyítja a már említett s ugyancsak emeletmagasságban előkerült két számárhátíves ablakrészlet.

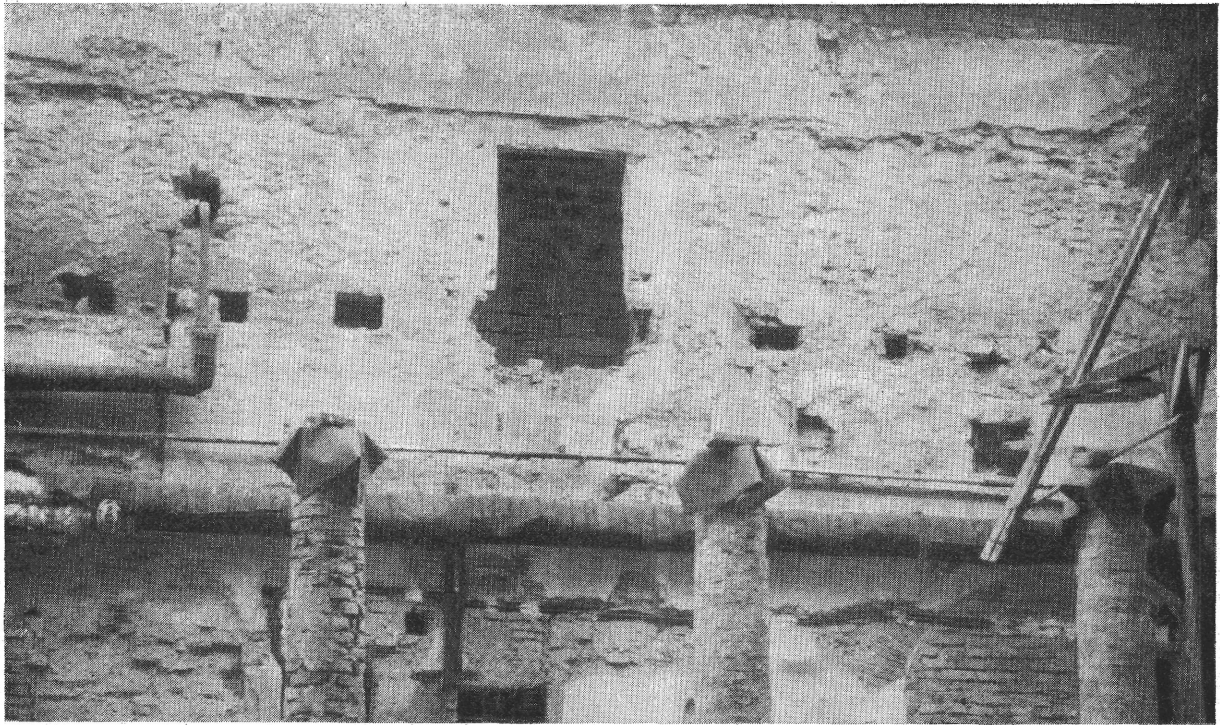
10. kép. A fürdő emeletes nyugati homlokzatának részlete a törökkori emeletrészt lezáró kvaderekkel

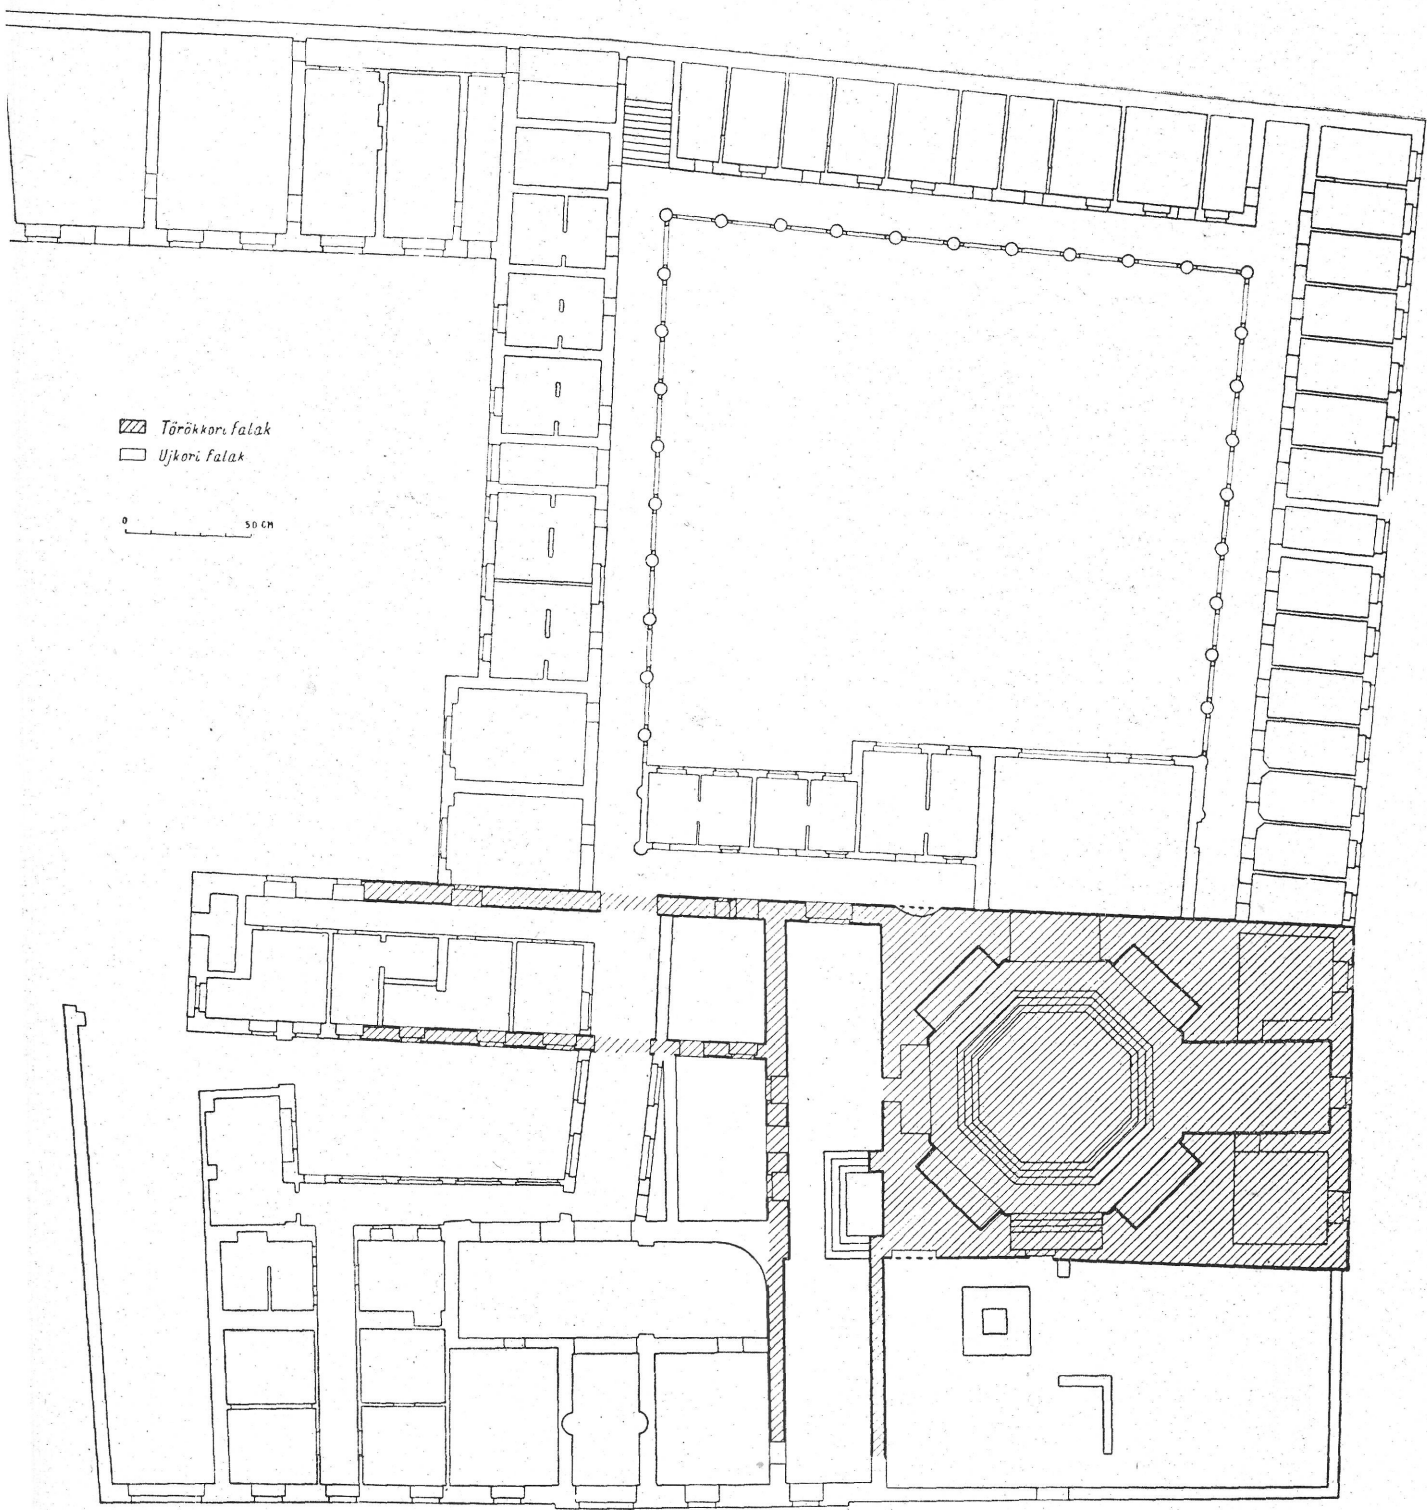
A déli későbarokk épületszárnyban is találunk eredeti török falrészleteket, bár ezen a részen még nem történt módszeres kutatás. Ebben a részben levő török falak zúzott kőből épültek. Az említett épülettömb nyugati részében kis téglalakú udvar helyezkedik el, amelybe nyugatról két kökeretes, félköríves záródású török ajtó nyílik. A további kutatás feladata, hogy az említett épületrészben feltárja a lappangó török építészeti részleteket, ezek alapján majd restaurálható

11. kép. A mai Király fürdő alaprajza az eddig feltárt törökkori falak megjelölésével
(BUVÁTI 1955-ös felmérése)

lesz a teljes törökkori déli épületrész. Ennek elvégzése után módunkban lesz egy magyarországi török fürdő teljes, hiteles alaprajzának elkészítése és homlokzatának rekonstrukciója (11. kép).

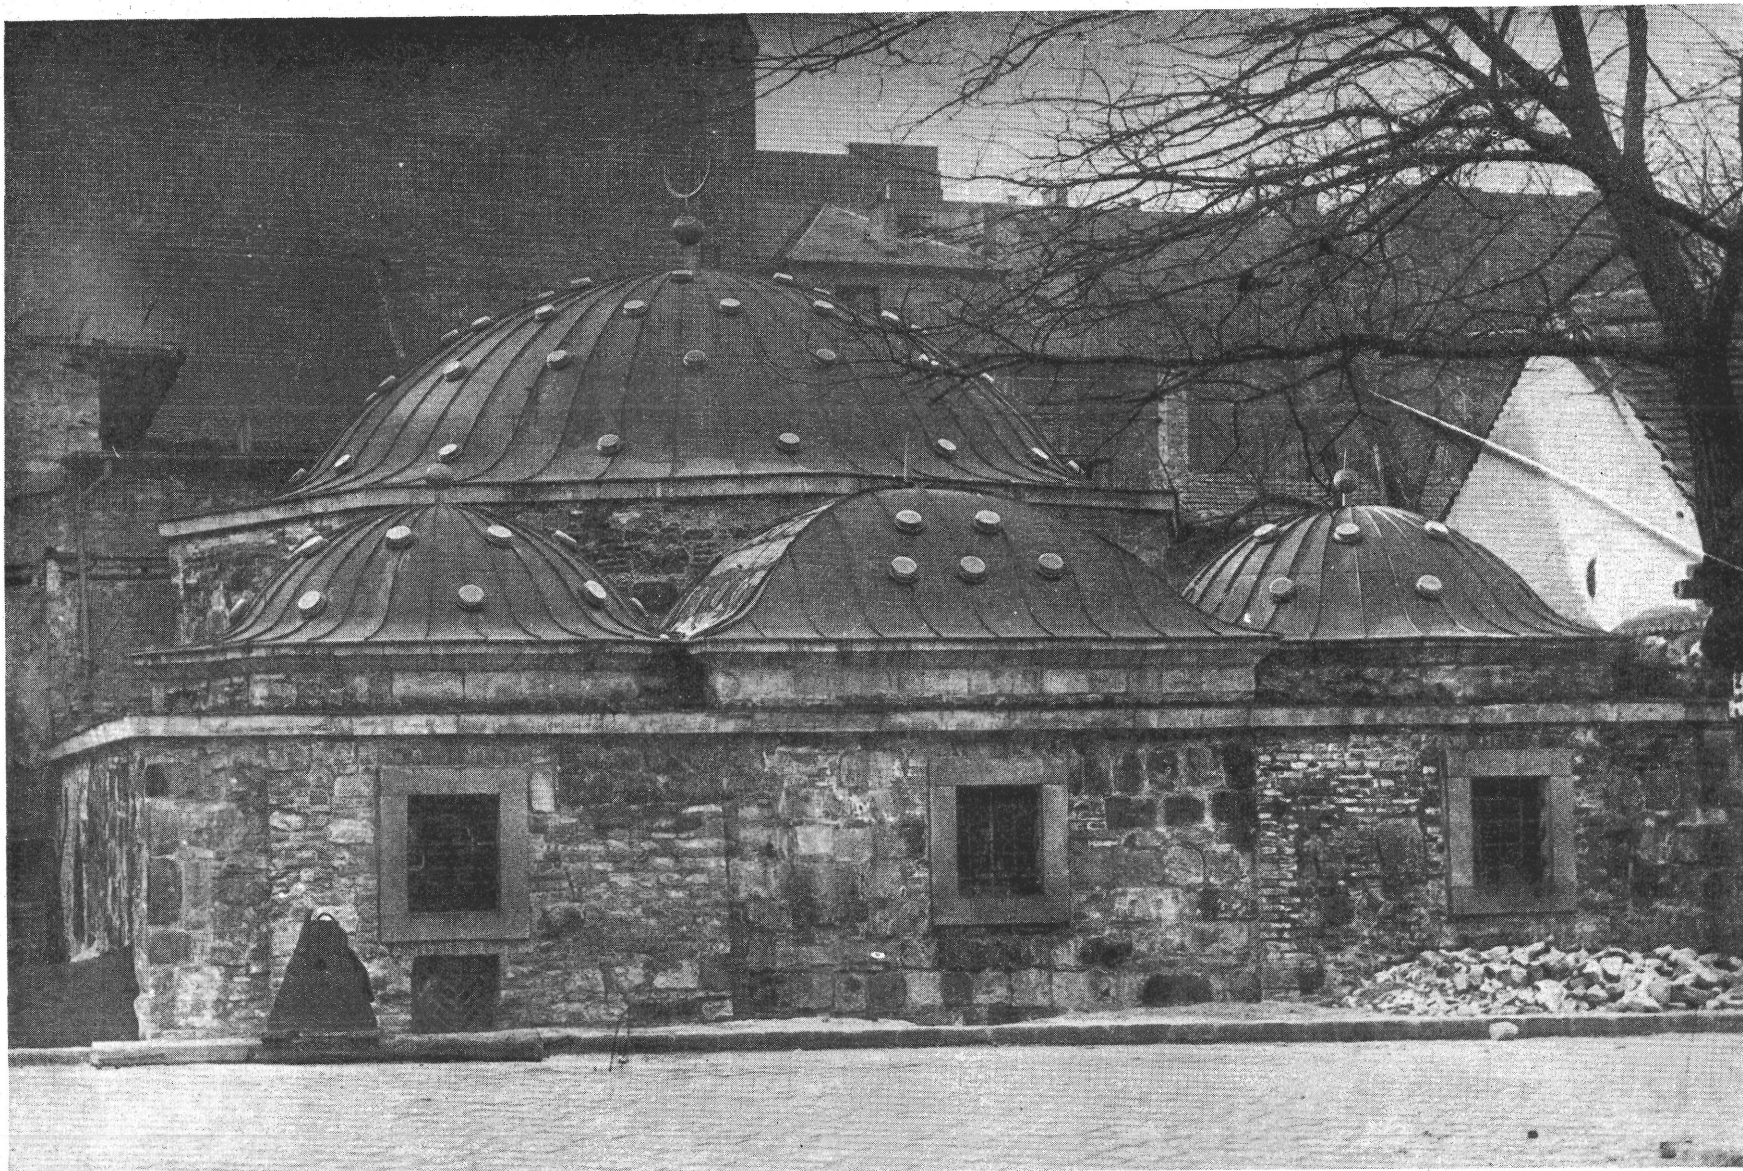
12. kép. A Király fürdő törökkori része a restaurálás után

A restaurálásnak sikerült a fürdőt tömegében törökkori állapotának megfelelően helyreállítani (12. kép).¹⁴
