A KÖZÉPKORI GERCSE KÖZSÉG TEMPLOMA

Az épülettel kapcsolatban felmerült problémák tisztázására 1956. május 21 és június 13 között ásatásokat folytattunk.¹ Az ásatás megkezdése idején a helyszínen a következő volt a helyzet:

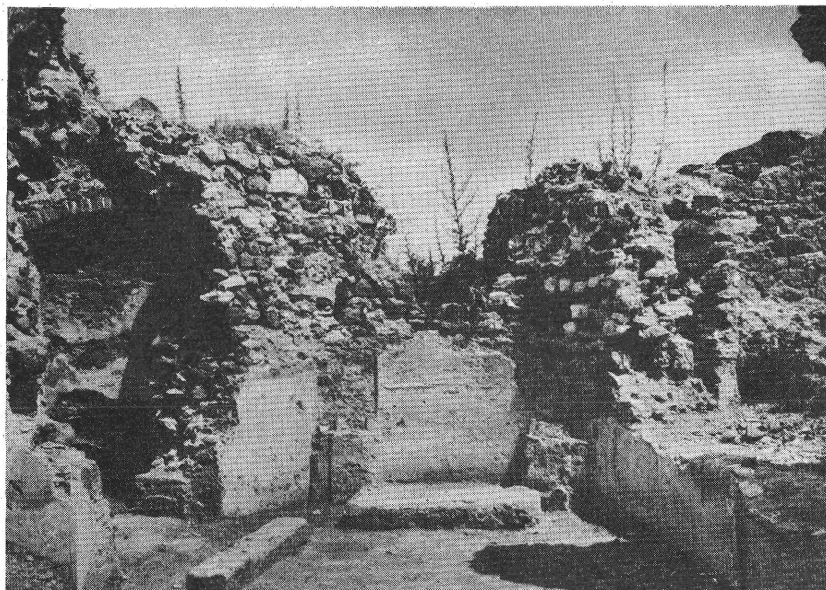
4. kép. A szentély belső képe
