KÓNYA ÁDÁM

KILYÉN VALLATÁSA*

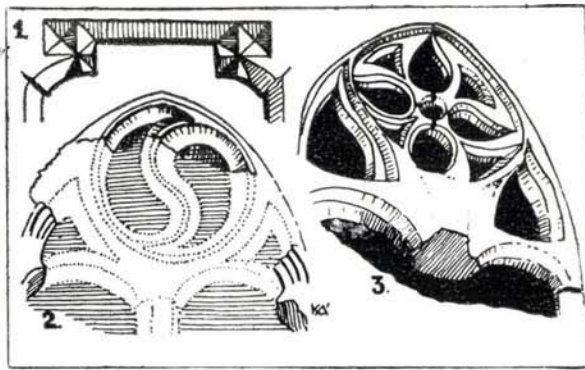
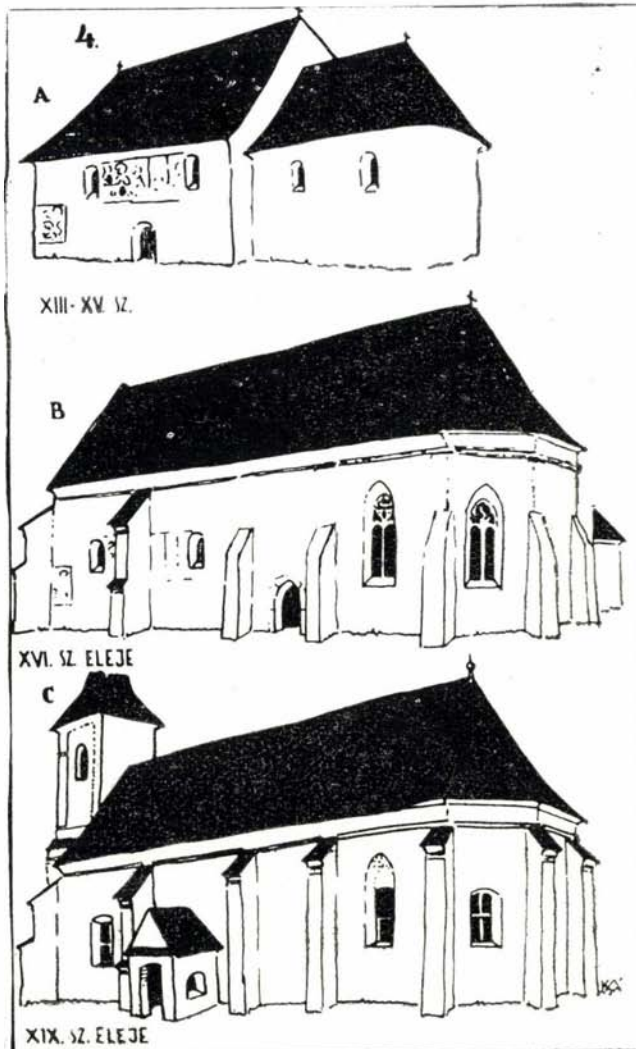
A későgótika korában helyére épült, szögletesen záródó szentély északi falának a keleti szélén került elő, szokatlan módon, a protestantizmus elterjedésekor befalazott sekrestyeajtó. Andezitből faragott kőkerete leszelt (1. sz. rajz). Hasonló korúak a most kibontott két lóhereíves nyílásával jellegzetesen későgótikus emlék szentélyablakból előkerült mérműves* kőrácok is. A délkeleti ablak kőkerete az 1802-es földrengéskor szétrepedt, emiatt mérműve csonkán maradt meg. Finoman megmunkált halhólyagos kőrácsa a helyreállításakor kiegészíthető (2. sz. rajz). Egyedülállóan érdekes a déli szentélyablak épen megmaradt mérműve. Előbbitől a díszítmény típusát, kidolgozását illetően egyaránt elütő népiesebb munka (3. sz. rajz).

A kilyéni unitárius templom valószínűleg a XIII. században épült. A 90 cm-es kőfalai az eredeti padlószint felett csaknem öt méterig emelkedtek az 5,8×8,3 m-es belvilágú templomhajó esetében, melyet lapos mennyezet borított. Nyugaton és délen egy-egy bejáró, a déli falon két kis méretű ablak nyílt. Kelet fele, a 4,6×6 m-es belvilágú félkörívesen záródó szentéllyel folytatódott, mely boltozott lehetett. Északról kis méretű sekrestye csatlakozott ez utóbbihoz (4/A rajz).

Hogy az 1471-es nagy erejű földrengés, vagy a lakosság számbeli növekedése, esetleg mindkét tényező tette indokolttá az újjáépítést, illetve bővítést, nem dönthetjük el egyértelműen. Tény azonban, hogy a századforduló táján, a hajóval egyenlő szélességű poligonális záródású, boltozatos-támpilléres új szentélyt építettek. Egyben csaknem két méterrel emelték a korábbi hajó falait is. Ennek addig használt déli bejáratát befalazták, elébe esővetőköves támpillért építettek. Az új bejáró nyílását a szentély-szakaszon hagyták meg, mely fölé éppen azért ablakot nem nyitottak. Ezt faragott kővekből rakott, csúcsíves kőkeret díszítette. Új sekrestye, kőkeretes ajtóval, mérműves, kőkeretű ablakok és szentségtartó jelzik napjainkban e későgótikus építkezést (4/B rajz).

Ennek ellenére a templom mint főleg gótikus jellegű épület érte meg a boltozat beomlását is előidéző 1802-es földrengést. A javítások során a gótikus ablakokat letörpítették. A belső térben az 1801-ben készült kazettás mennyezetet, az addig boltozott keleti részre is kiterjesztették. 1805-ben festett mellvédés karzat készült. Végül, 1820-ban felépült a jelentéktelen déli előcsarnok (portikus) és 1806-ban a kő-tégla alapra emelt, favázás, téglarakású torony. Így alakult ki századunkban is ismert állapota, minek láttán Orbán Balázs jogos szomorúsággal állapíthatta meg, hogy „egészen átalakult“. (4/C rajz).
