A FELHAGYOTT, LEZÁRATLAN, KEDVEZŐTLEN MŰSZAKI ÁLLAPOTÚ KUTAK VESZÉLYEI, AVAGY AZ AKTÍV VÍZBÁZISVÉDELEM FONTOSSÁGA ÉS KIHÍVÁSAI

CSISZÁR ENDRE hidrogeológus, BÁCSVÍZ Zrt.

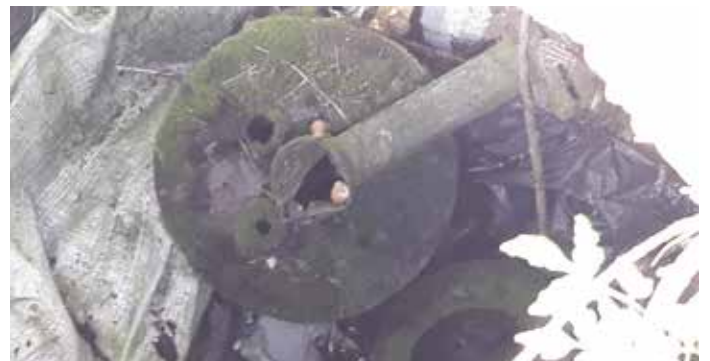
Nem teljes mértékben zárt kútfej, a kútaknában pedig oda nem illő anyagok találhatóak (a szerző saját felvétele, 2019)

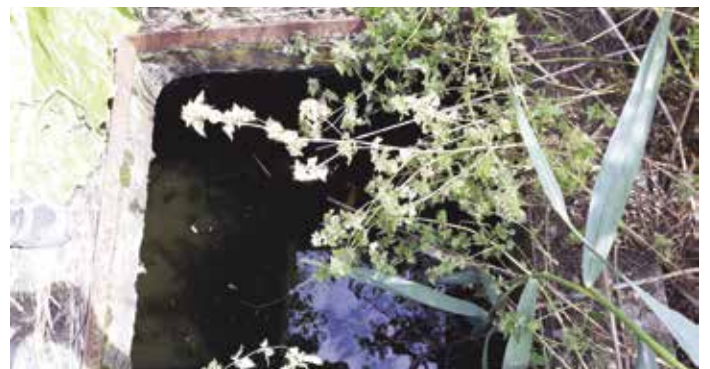
Használaton kívüli kút lezáratlan aknája település határában, a termőföldön (a szerző saját felvétele, 2019)

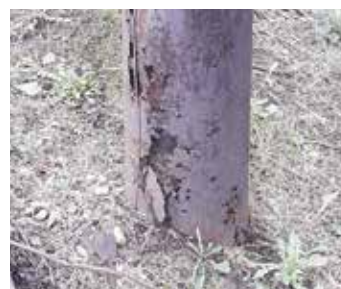
Jelentős mértékben korrodált, védelem nélküli kútfej-szellőzőcső kivezetés a talajon keresztül (a szerző saját felvétele, 2019)

Használaton kívül helyezett kutaknál a kútfejet a vízszintmérést lehetővé tevő, tömszelencével lezárt átvezetéssel rendelkező vakperemmel kell lezárni és a nyomásviszonyok, valamint a talajon keresztül burkolat/védelem nélkül a kültérre kivezetett szellőzőcsövet műszaki állapot (korrodáltság) függvényében célszerű a kútfejről leválasztani, a kútfejen lévő szellőzőnyílást pedig szintén vakperemmel lezárni.

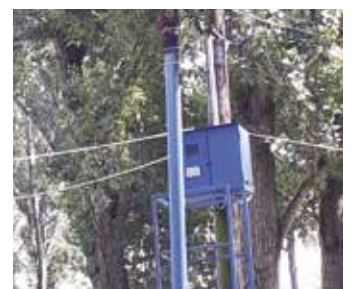
Rovarháló nélküli (lezáratlan) kút-szellőzőcső fej (a szerző saját felvétele, 2019)

illetve a kültérre kivezetett szellőzőcső fejének rovarhálóval történő lezárása, melynek épségét évente célszerű ellenőrizni.

Nem zárt, kültérre kivezetett szellőzőcsőfejen és szellőzőcsövön keresztül a kútba bármilyen élő szervezet képes bejutni, és ott elpusztulva szervesanyag-, valamint bakteriális szennyezést okoz, aminek következtében lokálisan elszennyeződik a (kútban lévő) felszín alatti víz, arról nem is beszélve, hogy a tetem eltávolításáig és a kút alapos átfertőtlenítéséig emberi fogyasztásra alkalmatlanná is válik. A talajon keresztül kültérre kivezetett szellőzőcsöveket – az esetleges korróziós lyukadás elkerülése érdekében – célszerű saválló anyagból kiépíteni vagy pedig korróziós hatásokkal szembeni ellenállást eredményező bevonattal ellátni.

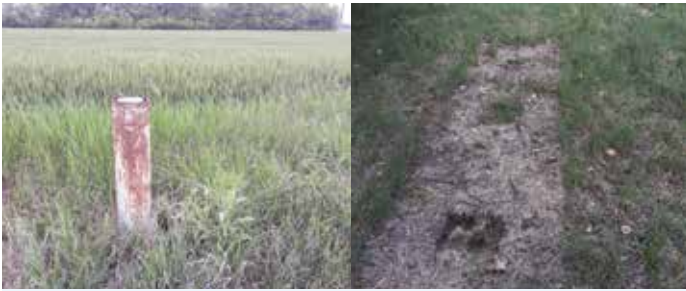
Külvilággal közvetlen kapcsolatban lévő, lezáratlan monitoringkutak (a szerző saját felvétele, 2019)

Fokozottan felhívom a figyelmet a jellemzően sekély mélységben települt vízáadó réteg(ek)et szűrőző monitoringkutak állagmegóvására, minimum éves szintű szemléjük elvégzésének szükségességére, és bárminemű rendellenesség (pl. megrongálódás, kiszántás, kidöntés vagy a zárósapka hiánya) észlelése esetén a szükséges intézkedések megtételére. Azt gondolom, hogy ezek a kutak vannak leginkább kitéve a sérülésveszélynek, a vandalizmus eredményezte rongálásnak, valamint a lopásnak, ezért – az általuk szűrőzött vízáadó réteg(ek)ben tárolt víz elszennyeződésének megelőzése érdekében – komoly odafigyelést igényelnek. Éppen ezért azt gondolom, hogy amennyiben a monitoringtevékenység megszűnt, azaz nem indokolt a további fenntartásuk, vízminőség-védelmi szempontok alapján a legcélravezetőbb az lenne, ha ezek a kutak eltömedékeléssel megszüntetésre kerülnének.

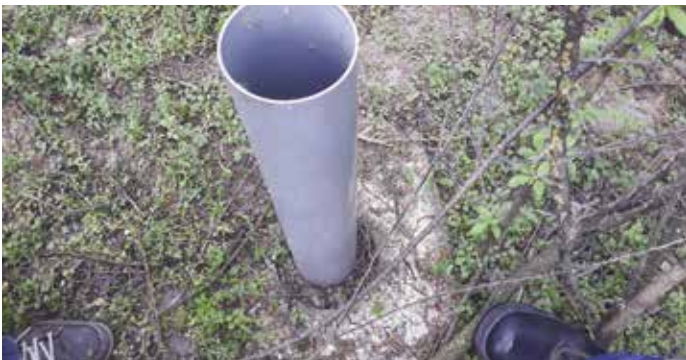
Lezáratlan monitoringkút (a PVC-rakát védelmét biztosító acélsövet és a zárósapkát eltulajdonították) (a szerző saját felvétele, 2019)

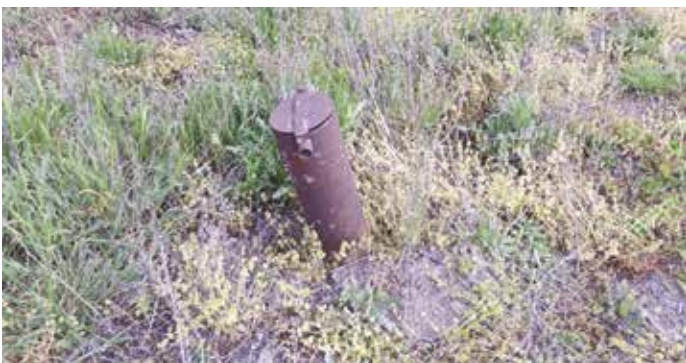
Részben „kiszántott” monitoringkút (a szerző saját felvétele, 2019)
