Porolissumból.

Jelentés az 1909. év nyarán végzett ásátásokról.

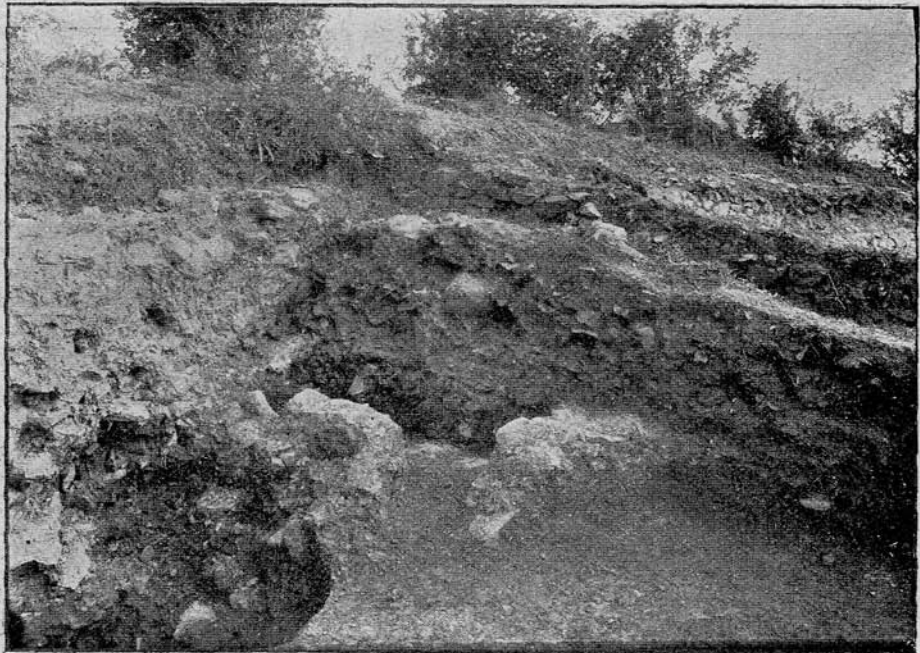
5. sz. kép. Az U mélyedés, valamint σ és σ_1 falak képe az N helyiség nyugati felében.

Fig. 5. La profondeur U avec les fondements σ et σ_1 dans localité N .

Ennek a helyiségnek a hátsó részét az U jelzésű mélyedés foglalja el, melynek valószínű rendeltetéséről szólottunk már. Mondottuk,

hogy az latrina lehetett. Így magyarázván a mélyedést, világosan áll előtünk a σ és σ_1 jelzésű két kis — 1,3 m. és 0,75 m. hosszú, 35 cm. vastag

— falakkal körülzárt terület is, mely nem lehetett más, mint a medence járuléka. Hozzájuk csatlakozott a ν falból kiágazóan, szaggatott vonalakkal rajzolt kis fal, melyről azonban csak annyi bizonyos, hogy ha csakugyan fal volt, alaposan tönkrement. Nem maradt a jelzett helyen néhány kőnél több, de rajtuk a mészhabarc kétségtelenül felismerhető nyomai. Vajjon az utóbb említett három fal valamikor összeért-e, azt nem lehet már eldönteni. Valószínű, hogy össze, vagyis a σ fal egészen a ν -ig jött.

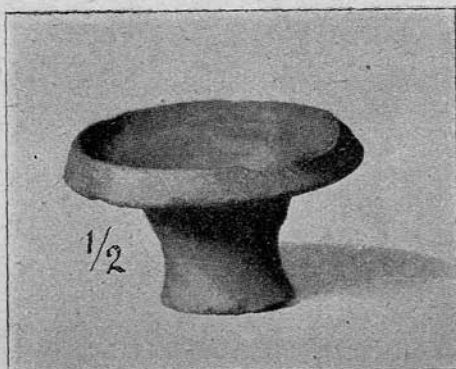
22. sz. kép. Alapzat a kiégetendő edény számára.

Fig. 22. Isolateur servant de support aux pile de vase.
