## Várallyay Réka

# BIKFALVI KÉPEK

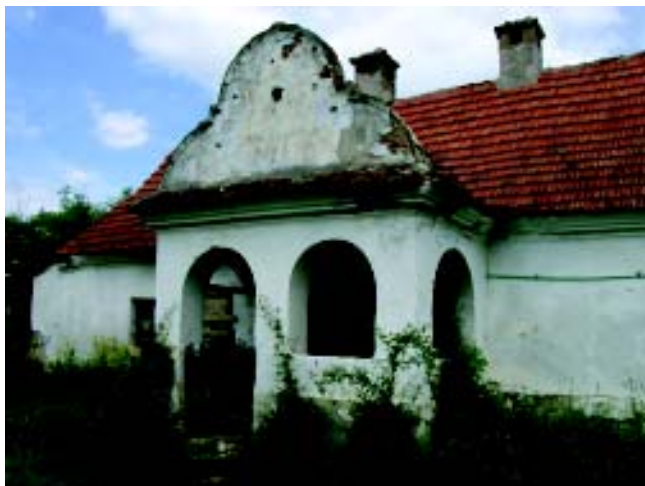
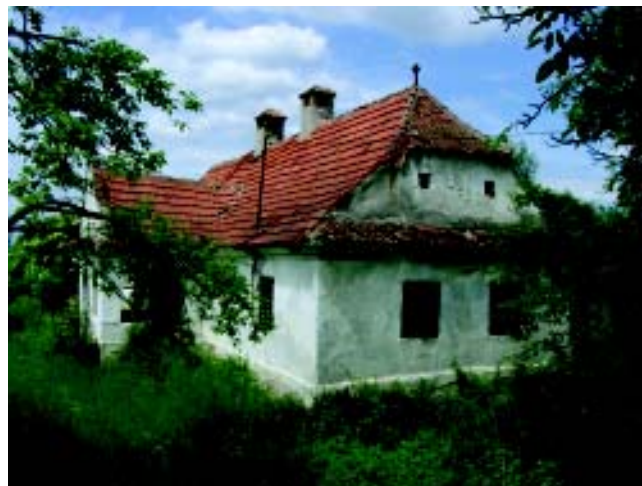
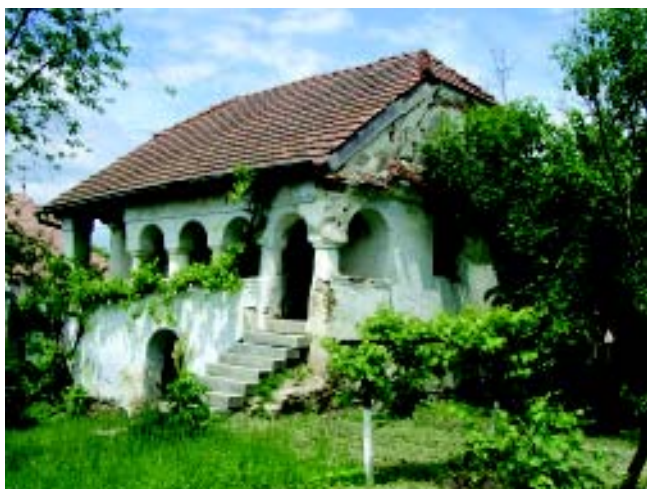
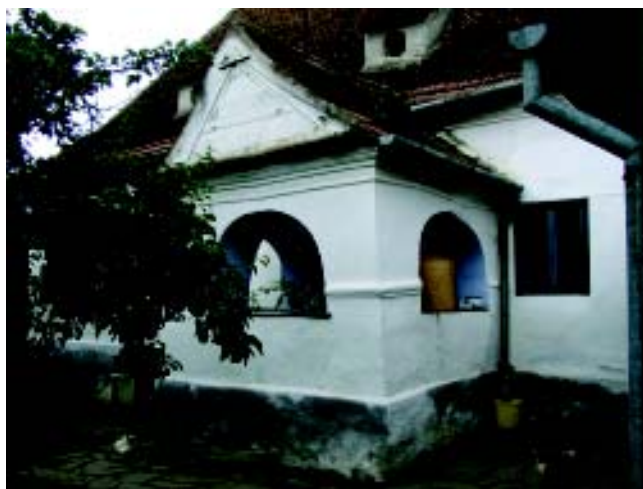
Lent: a Dénes-udvarház; a szemközti oldalon balra fent és lent: Simon-udvarház; jobbra fent: Zsigmond-kúria (a szerző felvételei)

Bikfalván, mint határvédő településen, az évszázadok folyamán igen sok magas rangú székely tiszt telepedett le. Innen a sok birtok és udvarház. Az épületek évszázados hagyományokat követnek. Többnyire egytraktusos, két- háromsejtes házak kőből, téglából, ritkábban fából rakva. Közös bennük az íves oromzattal kiemelkedő tornác és a magas tetőzet. Ez utóbbi gyakran a szász házak típusát követi. 1782-ben tűzvész pusztított a faluban, így a kúriák nagy része azt követően épült. Erről több évszám is tanúskodik, kapun, oromfalon, faragott gerendákon. Az erdélyi későreneszánsz és korabarokk művészet elválaszthatatlansága (az európai klasszicizmus határán) Bikfalván is érezhető. A Simon-ház kapujának volutákkal díszített, három karéjos oromzatáról árad a barokk szellemiség. Mégis a rene-

szánsz kastélyok loggiájára emlékeztető kőoszlopos, boltívsoros tornác fut végig az alápincézett épület hosszanti oldalán. A kúria 1793-ban, a kapu 1797-ben készült. Sajnos a kapu oromzatának legszebb, középső mezője az elmúlt években leomlott.

Kis fahíd vezet a hasonló korú Dénes-udvarházhoz. A kapubálványokon az egykori gazdag vakolatdísz nyomai láthatók. Tökéletes arányú, háromsejtes épület kényelmes, íves oromzattal lezárt tornáccal. A kúria előtt kert, mögötte gazdasági épület romjai. A kertben térdig ér a fű, a birtok végtelennek tűnik, felfedezésre csábító. Itt elgondolkodtam a tornácok lényegén, azon, hogy ez a nyitott-zárt, ívesen koronázott tér megvéd az elszakadástól. Átvezet a végtelen természetből az ember alkotta hajlékba. Nemcsak sáros cipőnket vethetjük le ott, hanem felkészülhetünk lélekben a véges tér élményére. S ahogy az égbolt is ívesen borul a földre, a bikfalvi tornácok íves oromzata is hasonlóan óvja, magába fogadja látogatóját.

A falu egyetlen boltozatos kúriája (a belső tereket általában gerendás mennyezet fedi) a Zsigmond-udvarház. Az épület kiemelkedő helyen fekszik, és komoly, támfalakkal megerősített kőkerítés fogja körül. (Eszünkbe juthat a régi udvarházak hármass funkciója; a védelem, a kényelem és az élelem együttes biztosítása.) A tornác háromszögű timpanonjában az 1882-es évszám jelzi az épület átépítését, javítását. A belső tér azonban egy évszázaddal korábbi állapotról tanúskodik. A kétmenetes kúria négy helyisége közül kettőt fiókos dongaboltozat fed. A terek hangulatát fokozza a régi berendezés. A kert és gyümölcsös rendezett, az épületet ma is lakja egy drága, öreg néni.
