CSALA ILDIKÓ *festőrestaurátor*  
KATEDRÁLIS SOMOGYORSZÁGBAN  
DORFFMAISTER-FRESKÓK HELYREÁLLÍTÁSA

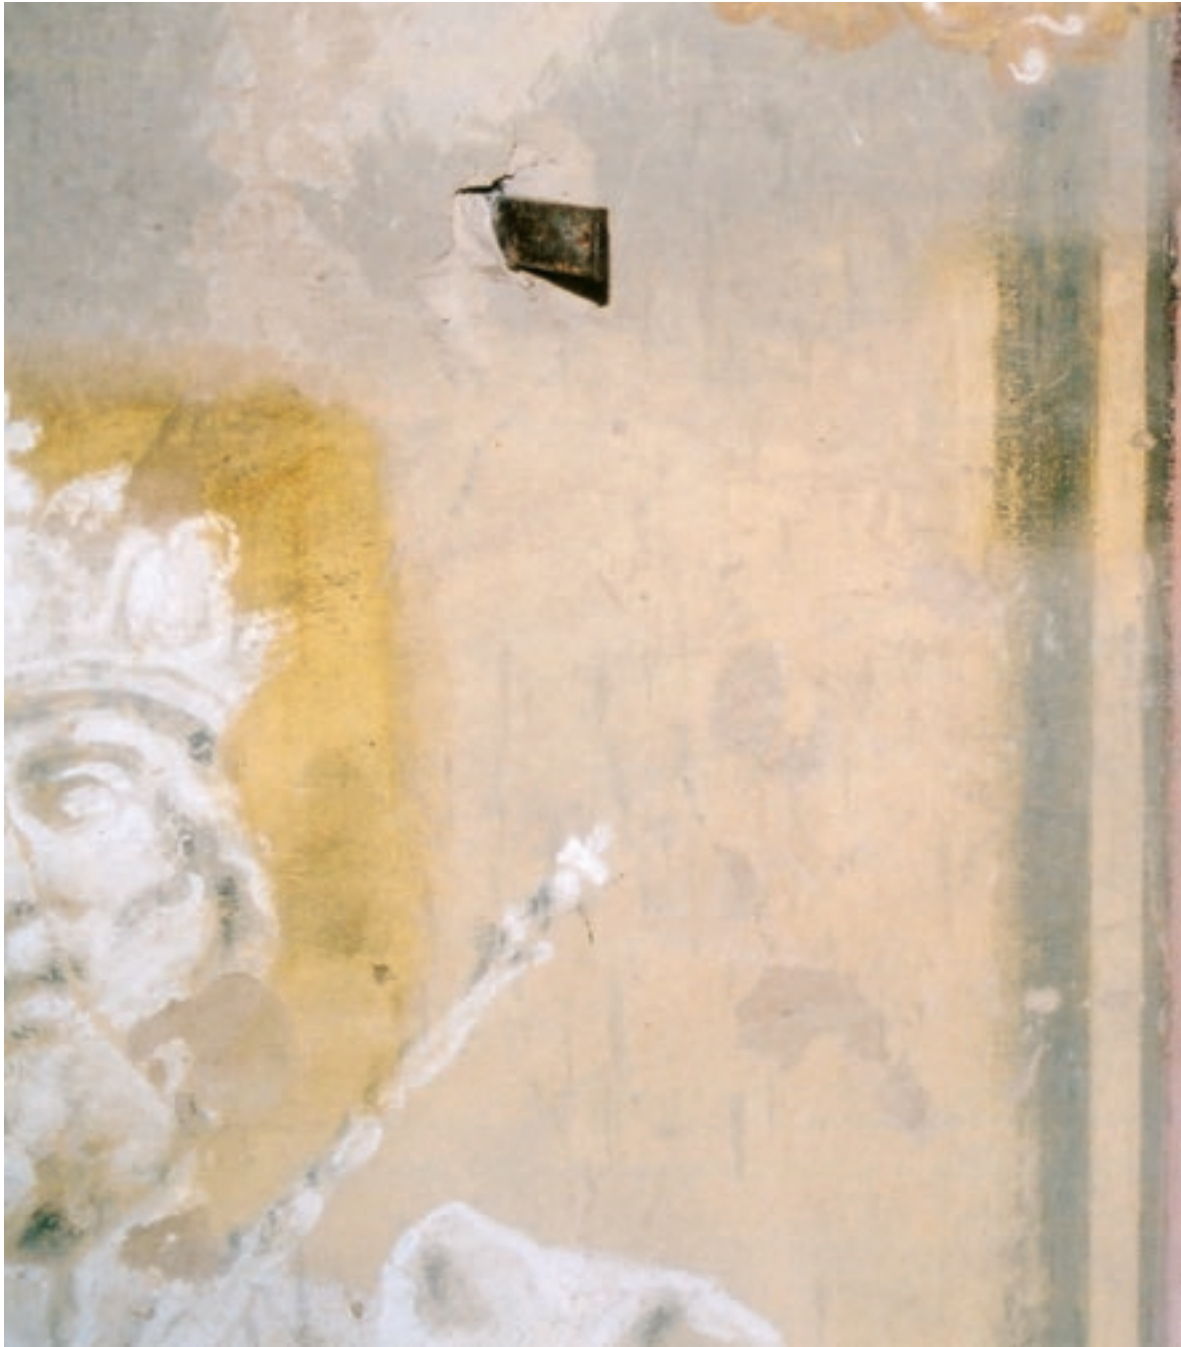
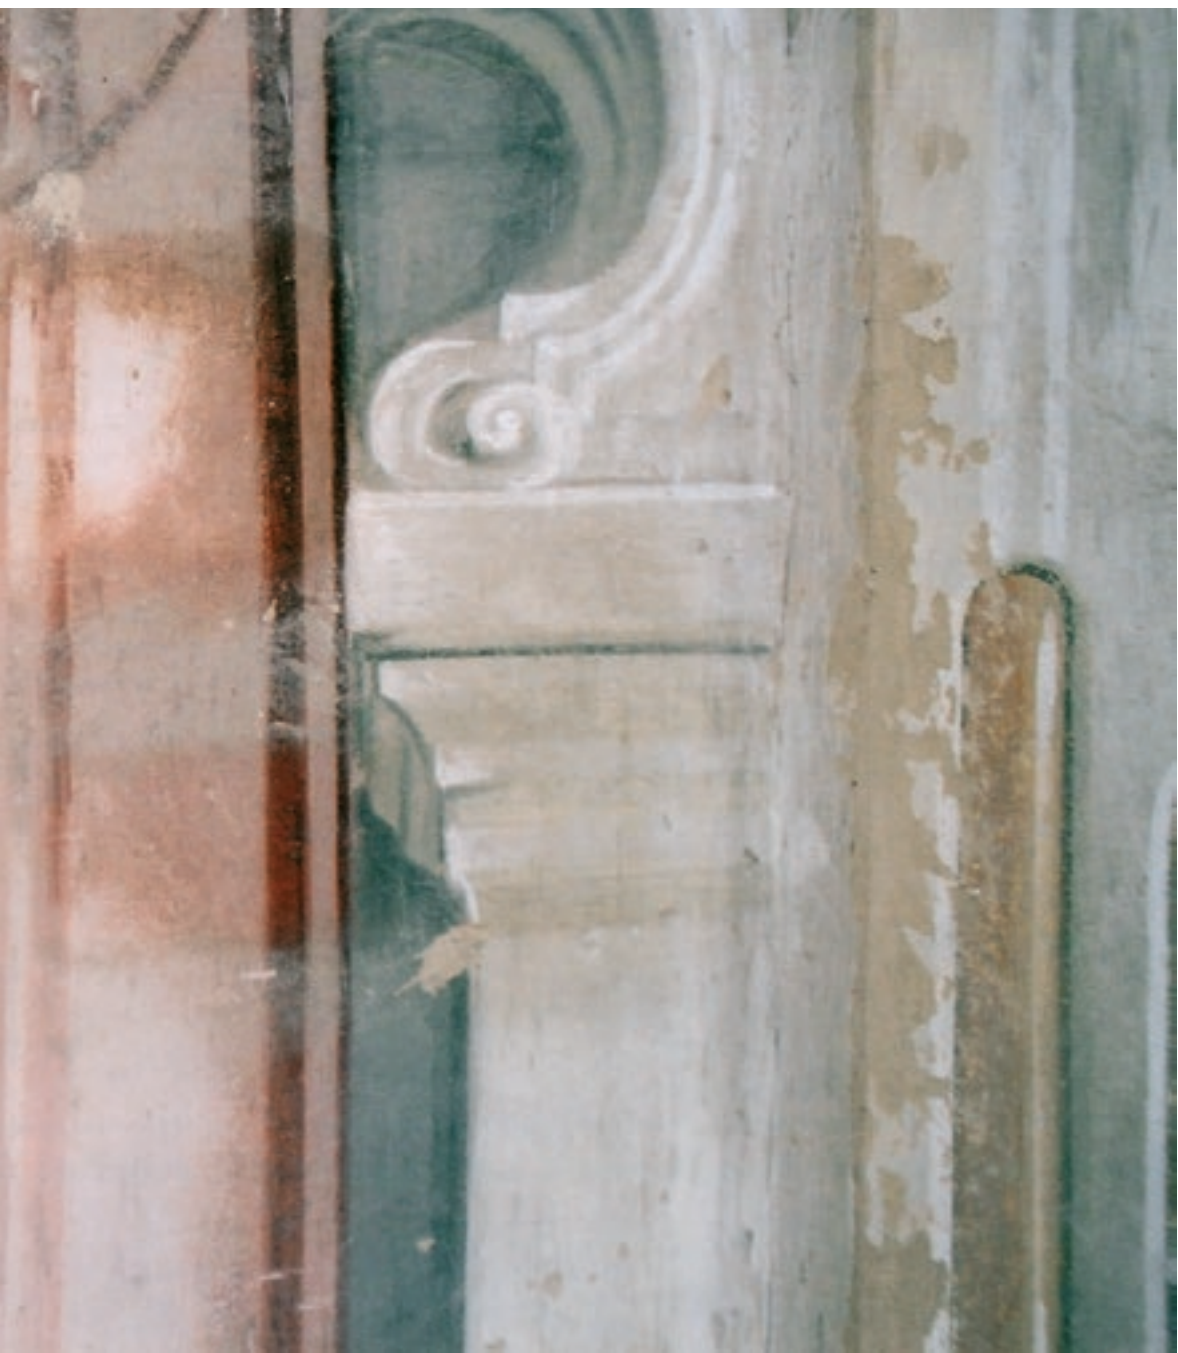
A szentély falképe restaurálás közben

¶ Első lépésben vegyi és mechanikus úton meg kellett tisztítanunk a teljes falfelületet a ráakódott szennyeződésektől. Így képet kaptunk a leginkább veszélyeztetett területekről, ahol is úgynevezett mélységi konzerválást alkalmaztunk. Eközben állandó szellőztetéssel biztosítottuk a megfelelő klimatikus viszonyokat. Csak így vált lehetővé az injektálással rögzített, meglazult, elvált, sokszor a téglázatig megsemmisült részek fertőtlenítésének, előkonzerválásának elvégzése. A következő, felületkiegészítési munkafázisban az eredetivel megegyező rétegvastagság elérése volt a fő cél. A falazat tövéből induló vizesedés időközbeni megállítása ellenére a templom továbbra is hajlamos maradt a nedvedésre. Emellett sajnos a villanyvezeték beszerelésekor cementet használtak, ami teljességgel kerülendő a műemléki helyreállításokor.

¶ Ezután a letisztított és mélységileg rögzített falfelület teljes festékrétegét is konzerválni kellett. Ennek alapvetően három oka van: a porladó festékszemszék rögzítése, védőbevonat képzése a keletkezett hiányok kittelése, valamint a megfelelően beállított fénytörés mellett a freskó színvilágának harmonikus egységet kölcsönző effektus elérése, amely nélkülözhetetlen az esztétikai helyreállítás megoldásához.

A rekonstruált falfelületeken az illeszkedő retusálást alkalmaztuk, különbséget téve a freskótechnikával készült figurális és a száraz vakolatra (secco) felvitt ornamentális festések között. Csakúgy, mint a kupola kompozícióján, az apszis oldalfalán is a rokokóra jellemző könnyedség, finomság uralkodik mind az ecsetkezelésben, mind a színek alkalmazásában. Dorffmaister festésmódja az egész templombelsőnek élénkséget, légiességet, gazdagságot kölcsönöz, mély távlatú térrendezésével pedig szinte a falakon túlra terjeszti mondanivalóját. Az architektonikus elemek, a szent királyok szoboralakjai, a füzérekkel, virágcsokrokkal ékesített ornamentális, copf stílusú díszítmények mind-mind mozgásban vannak. A rövidülések merészsége, a két alak tartása, a meleg színhangulat az ünnepélyesség, a kellem és a báj érzetét kelti. Ragyogó sárgák, zöldek árnyalatai uralkodnak, fehér, világoskék, rózsaszín foltokból álló finom tónus ömlik el a lendületes ecsetvonások nyomán. Természeti részletei, mint például a virágok a barokk-rokokó színkeverésének remekei. Helyenként a nedvesség rontott rajtuk, de sok részlet a maga eredeti pompájában szinte vezette a restaurátorok kezét.

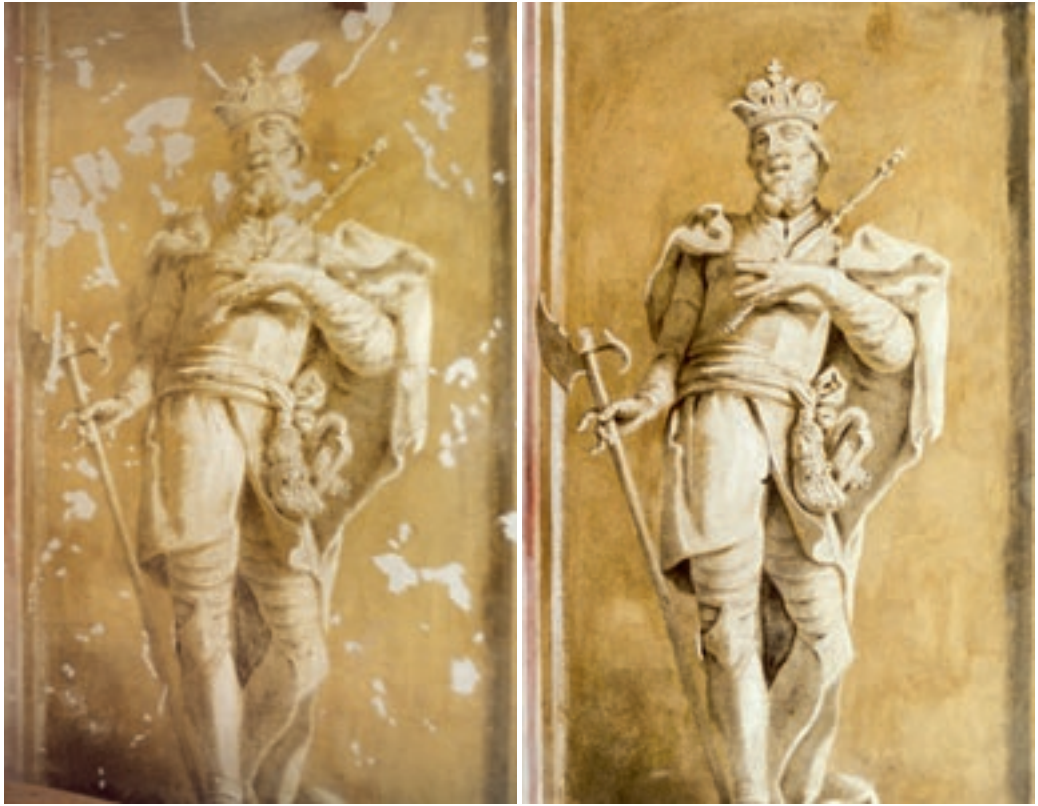
Szent László alakja restaurálás előtt és után
