Délvidéki szakrális értékeink I.

A magyarcsernyei Biacsi Pál-kápolna kutatása és restaurálása

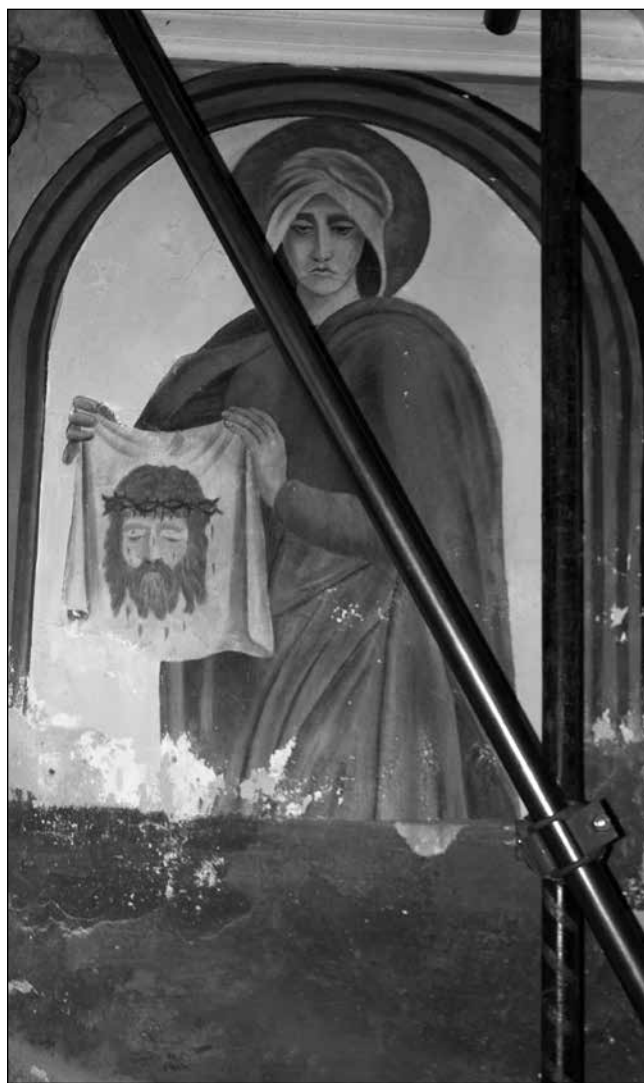
A Szent Veronika-falkép restaurálás előtt

Az oltár mellett elhelyezkedő, Szent Pált és Szent Veronikát ábrázoló falképek középvonalig el voltak pusztulva. A feltárást követően anatólógia alapján a szentek lábai rekonstruálásra kerültek, glóriájuk új aranyozást kapott és régi fényükben tündökölhettek. Az oltár és tartózáskainak restaurálását farestaurátor végezte. A feltárást és tisztítást követően bizonyos volt, hogy fehér színe volt eredetileg is az oltárnak. A szuvas darabok fertőtlenítését és stabilizálását követően új aranyozást és festést kapott az oltár. Az oltárdeszka, mely több deszkából volt összeragasztva, elmozdult és oly mértékig volt szuvas, hogy cserélni kellett. Az oltárképet a vászon rossz megtartása miatt új hordozóra helyezték, a kép alsó zónája, amely rendkívül sérült volt, stabilizálva lett, foltozva, tömítve és retusálva beilleszkedő retussal. A képet körbeölelő blondelkeret hiányait kiegészítették, és az egész felület egy frissítő festést kapott. Az épület külső vakolásával és fehérre meszelésével a műemlék jellegű vagy értékű épületek tisztaságát szeretnénk volna hangsúlyozni, és nem utolsósorban az akár évek múlva esedékes tisztasági festés szempontjából is a fehér bizonyult a legjobb megoldásnak. Az eredetileg vakolatlan lábazatot korábban betonfestékkel lekenték, ez annyira eltávolíthatatlan volt, hogy csak a téglafelületnek legyalulásával lehetett egyáltalán letisztítani ahhoz, hogy védővakolást vihessünk fel rá. Ez az eset is szépen mutatja a szakszerűtlen beavatkozások kellemetlen és káros következményeit az épületre nézve. A teljesen korrodálódott ablakok helyére az eredeti osztásban készült új ablakokat és víztiszta helyett homokfúvott ablaküvegeket kapott az épület. A templom kelheimi bontott kőburkolatának a felhasználásával, az eredeti rózsaszínű márvány visszaállításával, a karzat és padok festésével a Biacsi Pál-kápolna és a benne őrzött egyházi és szakrális kincsek megmenekültek az enyészettől. A restaurálás adta a lehetőséget és motivációt a levéltári és történelmi kutatásokhoz, melyeknek végső szándéka az örökségünk iránti megbecsülés és értékeinek tudatosítása a falu lakosságában és szélesebb körben is.

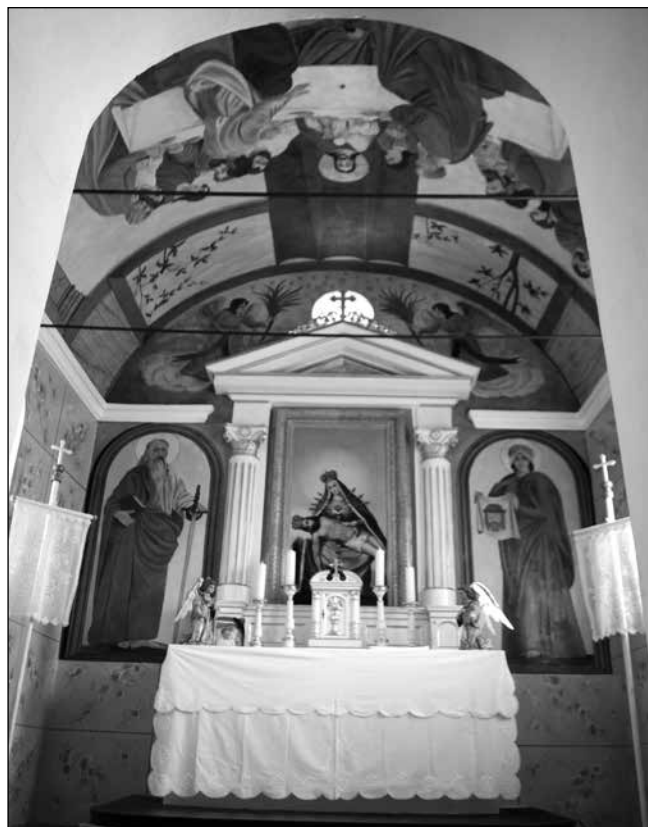
A restaurált oltár és kápolnabelső

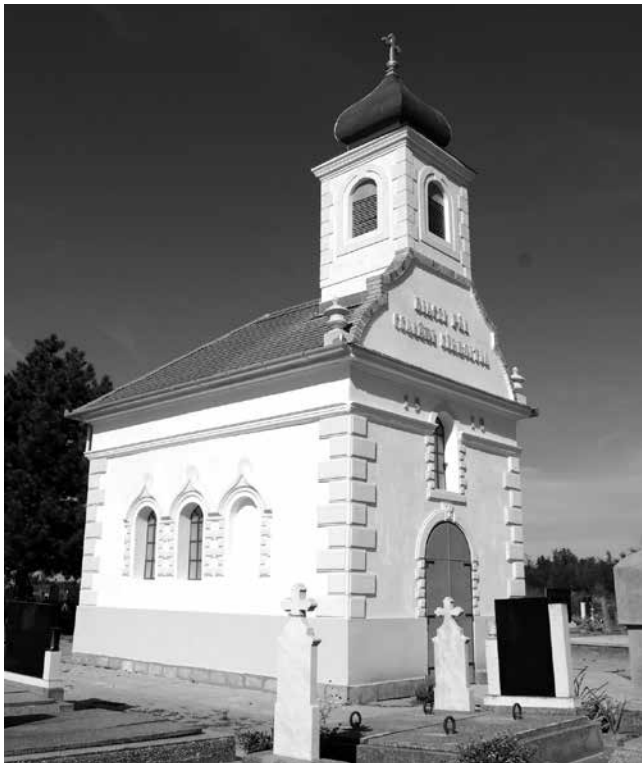
A felújított kápolna a helyreállított ablakokkal, ornamentikával

A restaurálás alkalmával a legnagyobb kihívást a kápolna külső ornamentikájának a visszaállítása képezte. Az épület négy sarkán va-

kolatból kiképzett nagyméretű kváderek voltak, az ablakokat ugyanilyen, de váltakozó méretű kváderek szegélyezték, és az íveik felett díszes ornamentika volt található, szintén vakolatból kiképezve. Az ornamentikát mindkét oldalfalon a mennyezet tartóvassal való összehúzósa alkalmmával átütötték. A kváderek csak a magasabb felületeken voltak meg eredetiben, az alsók már többféle cementes átkenés és javítgatás áldozatává váltak. A műemlékeken alkalmazható mészhomok vakolat ezek kiképzésére állagánál fogva meglehetősen alkalmatlan volt. Ezért a cementanyag használatának elkerülése érdekében egy saját recept alapján készült többfrakciós mészkőrleményt tartalmazó kváder, több mint 100 darab, valamint hat darab ornamentika került kialakításra az eredetiről levett szilikonminták alapján. A mennyezet hosszú éveken át tartó beázása következtében a mennyezeti falkép, amely az utolsó vacsora jelenetét ábrázolja, sok helyen nagy felületeken levált a dongaboltozatról. Az elválás mellett az al secco¹² technikára oly jellemző héjas elválás okozta a másik nagy problémát. A héjas elválásokat rögzíteni kellett, a hordozótól elvált felületeket pedig injektáló habarccsal rögzíteni. A festőrestaurátorok hatalmas munkával megtisztították, stabilizálták, retusálták, aranyozták és levédték az akkor 100 éves mennyezeti falképet.

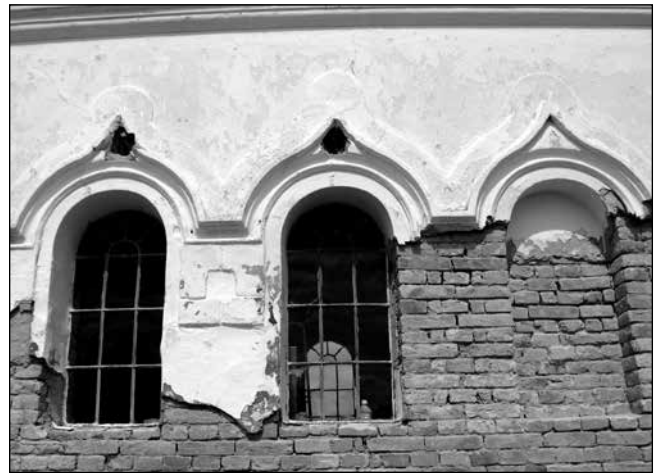
A tönkrement ablakokon madarak szálltak be

Az öntöttvas ablakok közben teljesen elkorrodálódtak, az ablaküvegek kitortek, az ablak és fal között lyukak tátongtak, ahol a madarak beszálltak és az állapot kezdett kritikussá válni.

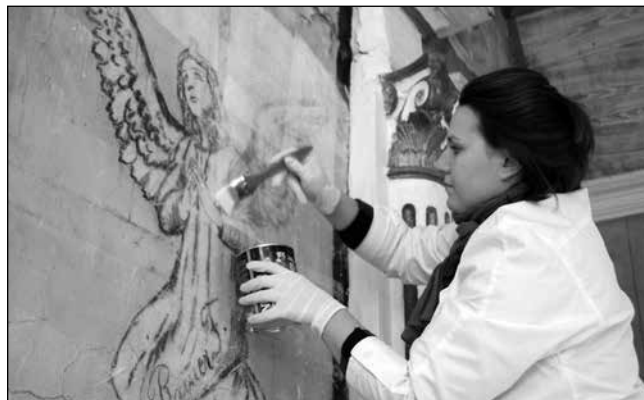
Biacsi Karolina restaurátor munka közben

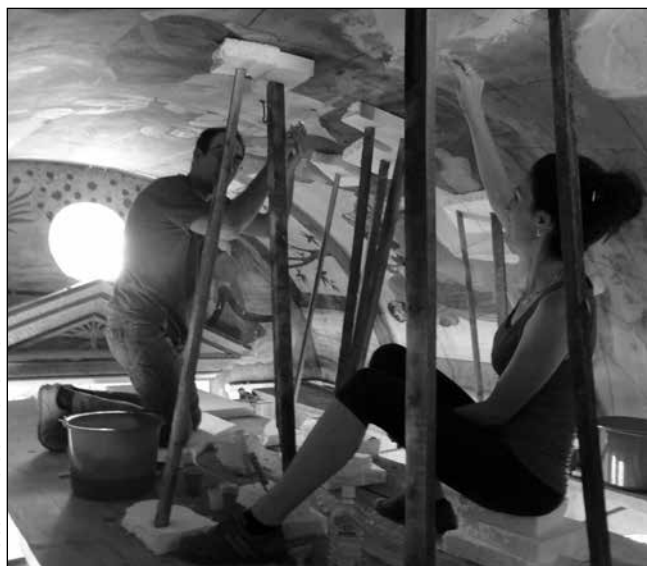
Vajda Tamás és Tóth Alexandra festőrestaurátorok

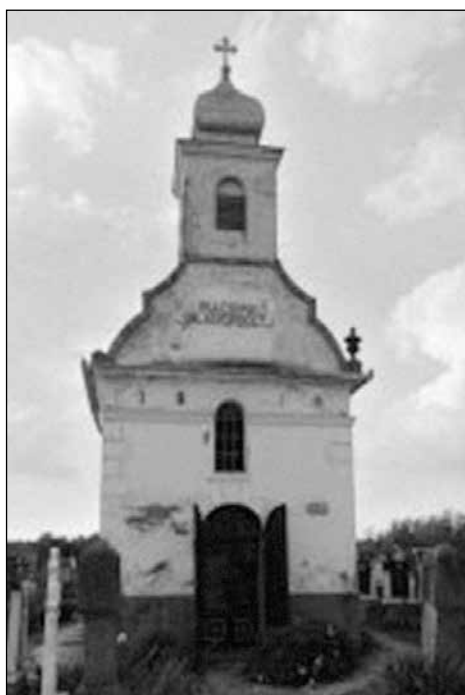
A kápolna 2010-es állapotában...

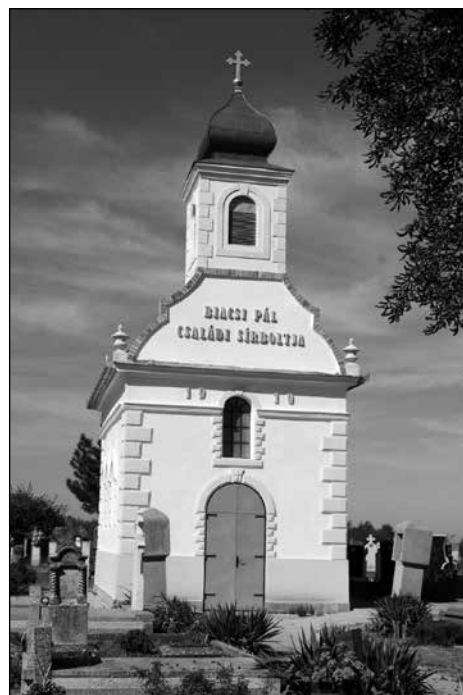
... és felújítva 2011-ben
