KISREPÜLŐGÉP KARBANTARTÁSÁNAK FEJLESZTÉSE, FUTÓSZÁR REKONSTRUKCIÓ

DEVELOPING SMALL-AIRCRAFT MAINTENANCE AND RECONSTRUCTION OF LANDING-GEAR LEG SUPPORT

Lefánti Rajmund*, Dr. Kalácska Gábor**

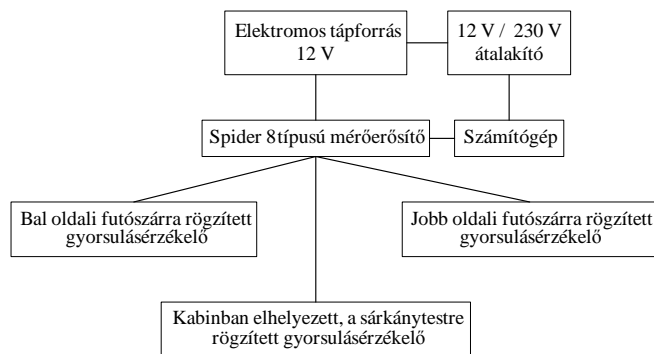
2. ábra Kisrepülőgépben ébredő gyorsulások mérésére alkalmas mérőrendszer vázlata

Az adott gépelemet ért igénybevételek meghatározására gyorsulás/rezgésgyorsulás mérésére alkalmas mérőrendszert fejlesztettünk, készítettünk (2. ábra). A mérés végrehajtásának helyszínén a repülőtéren betonburkolatú és fűves burkolatú pályák találhatóak. Mind a kétfajta burkolatú pályán öt-öt darab le- és felszállás került végrehajtásra. A repülés a légügyi hatóság által megkövetelt szabályok szerint, és a kisrepülőgép üzemeltetési utasításában foglaltak szerint zajlott le.
