## Egy ásatás mozzanatai A csíkmenasági templom kutatása

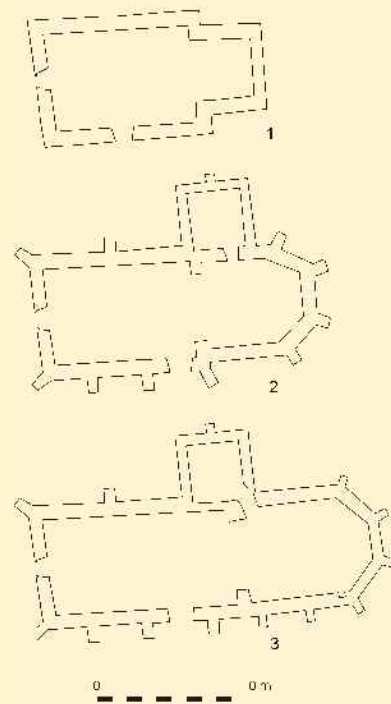
*A középkori templom periódusai  
(1. Román kor XIII–XIV. sz.;  
2. Kora gótika XIV. sz.;  
3. Késő gótika XVI. sz.)*

A szentélybelsőben, az 1999-es adatok ellenőrzése céljából nyitott szelvényekben egy sokszögzáródású korábbi gótikus szentély alapfalai kerültek elő. Ennek egyik támpillére éppen arra a helyre volt kiserkeszthető, ahol azt a bizonyos átlós alapfalat találták. Így bármennyire is csábító volt, a korábban rekonstruált egyenes szentélyzáródást ki kellett zárunk.

szont bizonytalan eredménnyel zárultak: a sekély alapozás, az alapozásnál mélyebb (!) járósíntek, illetve a sírok miatt csak csekély nyomát dokumentálhattuk a régi templom vállának (a hajó és a szentély közötti beugrásnak). Zavarunkat növelte, hogy az itt, illetve a hajó alapozásából gyűjthető habarcs eltért a kora gótikus szentély alapozásának habarcsától. Tehát a mai templom előtt két korábbi periódussal kell számolni!

De hol a legkorábbi szentély? A XVIII. századig felnyúló sorozatos temetkezések miatt a szentély belsejét teljesen szétásták, így egyetlen hely maradhatott bolygatatlan, a sekrestye lépcső alatti „tenyérsny” terület. És valóban, itt sikerült azonosítani egy kicsiny, de határozott falsíkkal rendelkező falszakaszt, melynek habarcsa, falszöveve is egyértelműen egyezett a hajó alapozásának hasonló elemeivel. A legelső templom tehát valóban egyenes záródású szentéllyel rendelkezett. Hosszára, a hajóval való kapcsolatára azonban csupán az említett falhiba utalt. Az erre épített korai diadalív-elméletünk többeknek nem volt elég meggyőző. Bármilyen furcsa is, a legelső hajó és a hozzá tartozó szentély hosszát elsőként a kora gótikus periódus átépítései jelezték. Az egyenes záródású szentélyt az első gótikus átépítéskor ugyanis elbontották, de a hajófal megmaradt, úgy, hogy a falak mellé a déli, külső oldalon utólag merőleges támpilléreket építettek. A hajó és a szentély közötti vállnál, a saroknál a támpillért átlósan rakták, éppen ott, ahol a belső falhiba is befele forduló falat, sarkat jelzett. Ez így együtt a tamáskodókat is meggyőzte, a kétegyeket eloszlatta. A sekrestyében nyitott kis szelvényben, az északi oldalon is sikerült a túlsó vállat megfogni, itt azonban már átlós támpillér nélkül. Ez minden bizonnyal azt jelzi, a gótikus bővítéskor már tervbe volt véve a korábban hiányzó sekrestye is, így ezért ide nem is építettek támpillért, hiszen az a sekrestye belterébe esett volna.

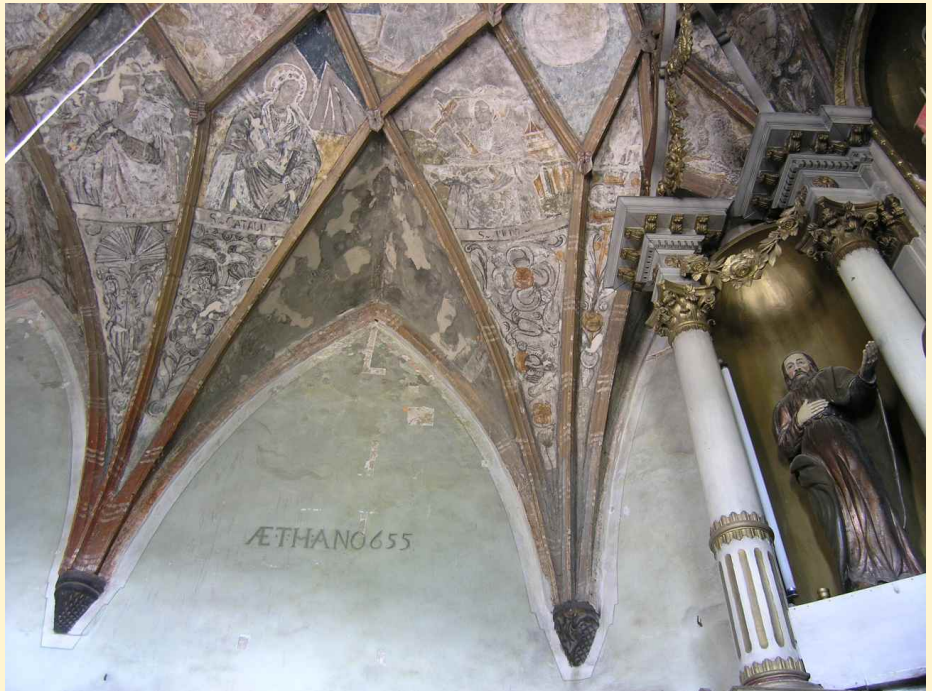
## *A szentély boltozata és az évszám felirat*

Annyit tudunk, hogy az első periódus már jó ideje használatban volt a gótikus átépítéskor, ugyanis a kora gótikus támpillérek alatt már több rétegben kerültek elő sírok. Azaz a templom körül már régóta temetkeztek (cinterem latinul coemeterium = temető), nem volt már hely, vagy nem emlékeztek a régi sírokra. A második (= első gótikus) periódus korát talán azon elfalazott csúcsíves ablak jelezheti, amely a déli falon található. A harmadik nagy építkezés az 1542-ben öntött harang, illetve az 1543-as, ma a budapesti Nemzeti Galériában található oltár alapján, a XVI. század első felében lehetett, ha feltételezzük, hogy az új szerzeményeket már az építkezés befejezése után rendelték a derék menaságiak. Annyi bizonyosnak tűnik, hogy a szentélyfalon olvasható Æ.T.H 655 felirat nem keltezheti a mostani boltozatot, mert alatta korábbi kifestések is vannak. Sőt a fedélszéke egyes jelei

arra mutatnak, hogy egykor nem is volt boltozva a templom, így hajlunk arra, hogy 1655-re a kifestést tegyék.
