ÁLLATKERTI FEJLESZTÉSEK

Pápua-röpdé, Papagájröpdé

Krokodilház

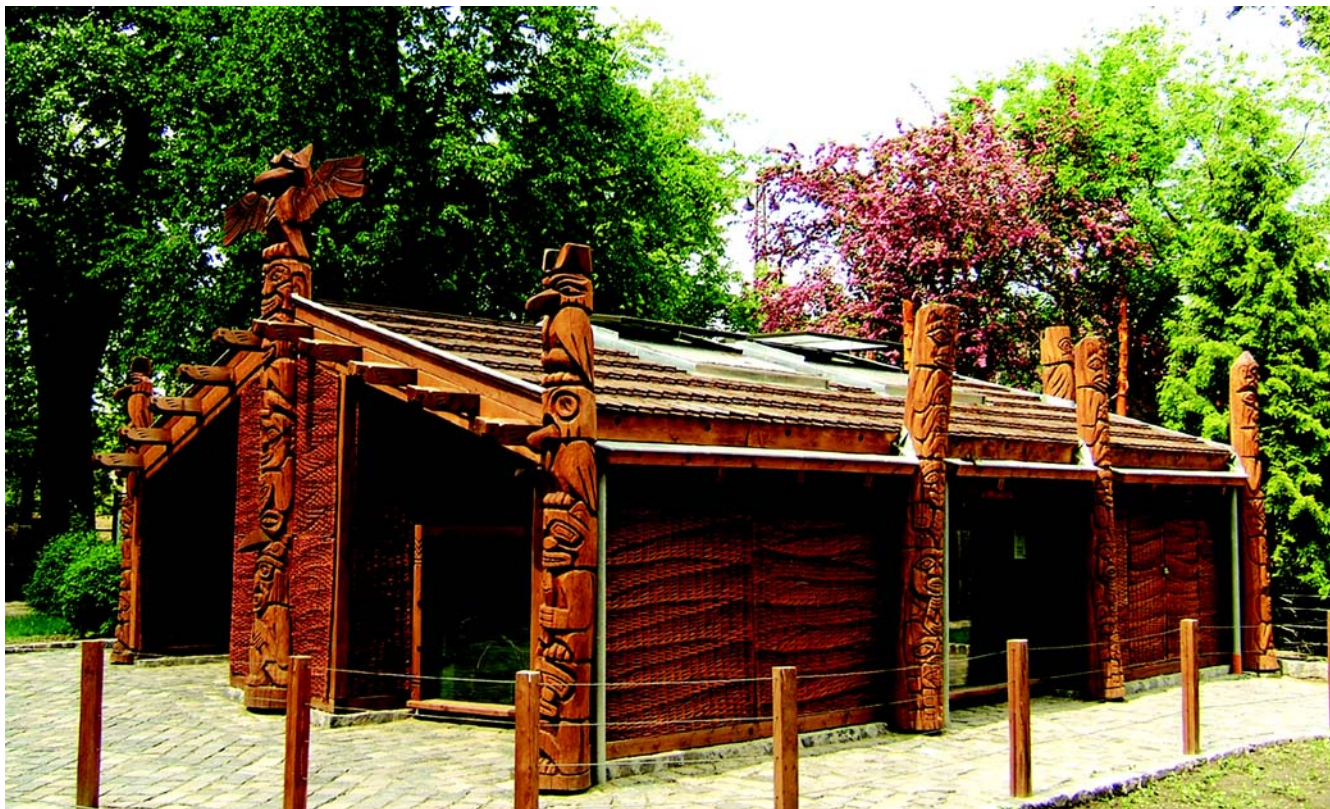
évek végén épített bódéja. A tetőt, a koszorút, a szerelt földemet és a kifutót sikerült visszabontatni. Az új ház észak-amerikai sámánkunyhó másolata. Megpróbáltam a lekerekített alaprajzú falakat átmeneti terekkel kapcsolni a környezethez. De ez csak részben sikerülhetett, a ház eleve kicsit nagy volt.

A rönköket eredetileg csak felül szerettük volna megfaragtatni. Az építkezés közben aztán sokáig az volt a helyzet, hogy egyáltalán nincs lehetőség a faragásra. Hosszú csaták után viszont átbillentünk a ló túlsó oldalára. Csak a hátsó részen lévő két oszlopnál sikerült a kívánatos mennyiségű faragásnál maradni. Azt hiszem nem voltam elég erős a sokfrontos harchoz, sok félelmem is volt az építkezés során, hogy amit csinálok, jó-e egyáltalán; a törekvésem nem csupán a már elrontott munka eltakarására való-e? Bizonytalan voltam benne, hogy az elkészült házát mennyire lehet vállalni. A csomópontok kialakításánál csak arra futotta az erőmből, hogy a tervtől való eltérések következtében kialakult károkat hozzam helyre. Hiába beszéltek át a kivitelezés menetét, mégis adódtak olyan helyzetek, amikor a kivitelező nem tudta azt az építési sorrendet biztosítani, ami előfeltétele volt a következő fázisnak. A vesszőfonatok méretre készítése nem sikerült, nincs lefestve alatta a fal stb. A két nyitható ajtóra új fonat fog készülni, az ács erre is ígéretet tett. Eredetileg a pápua-röpde kígyószelemenjei sem sikerültek az elképzelésem szerint, de azokat már kicserélték. Így bízhatom a többi hiányosság utólagos megszüntetésében.

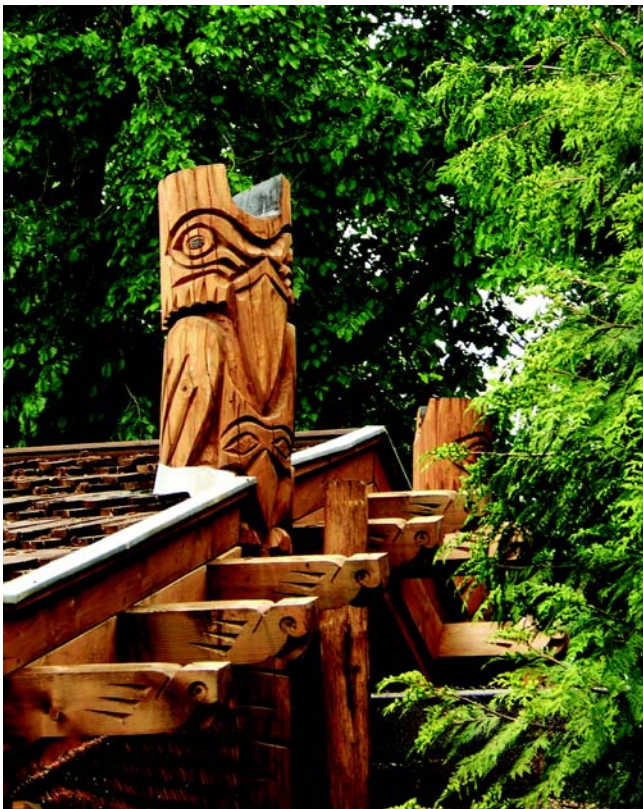
A kondorröpdét szinte teljesen szétszedték, homokfúvással megtisztították és a rothadó részeket újakra cserélték. A körröpdében eredetileg vízi szárnyasok laktak, belső feltöltését amit a hetvenes évek elején végeztek, kitakarítottuk. Az eredetihez képest 20 cm-rel megemeltük az acélszerkezetű oszlopok magasságát az állattartó törvények szigorodása miatt. Az eredeti dróttüveget laminált antireflexiós biztonsági üvegre cseréltük. Így élvezhető a sisak alatt lakó barátpapagájok közös fészke.
