A RÁKÓCZI–ASPREMONT- KÚRIA FELÚJÍTÁSA

Mád, Tokaj-Hegyalja

Erhardt Gábor

RENOVATION OF THE RÁKÓCZI-ASPREMONT MANSION MÁD, TOKAJ-HEGYALJA Gábor Erhardt

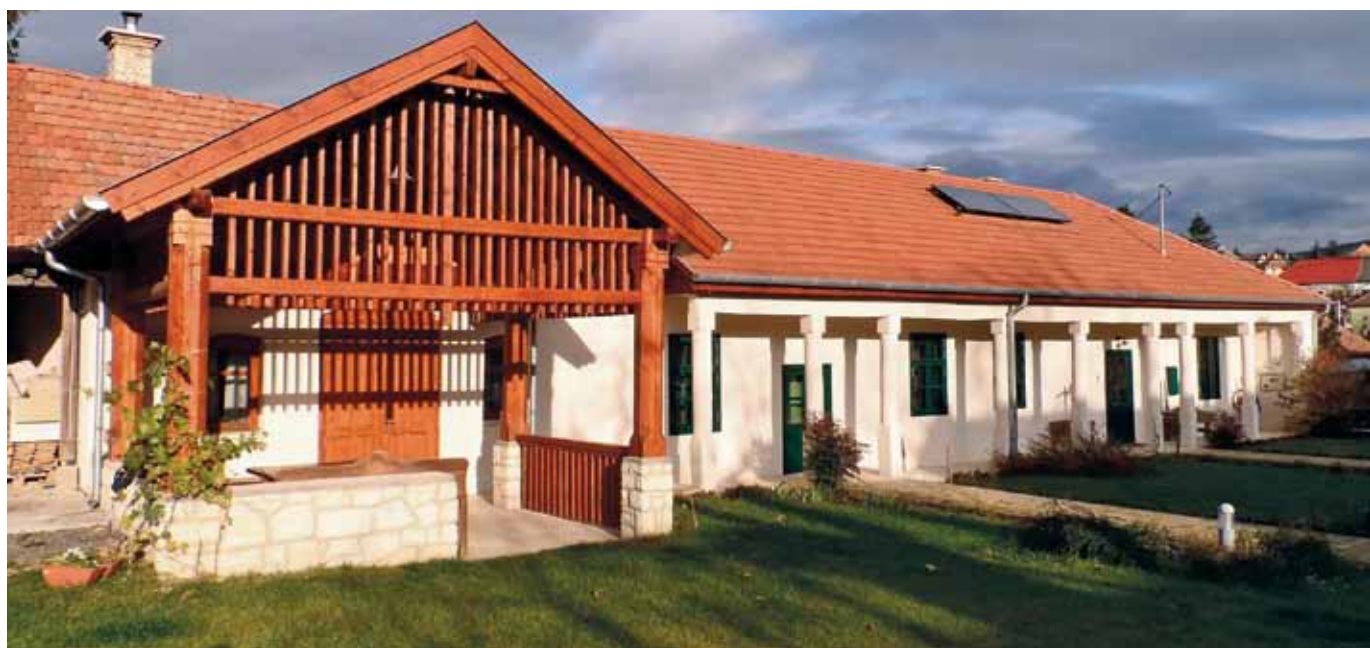
▲ földszinti alaprajz

A borászat elkészülte után a kúriaépület földszintjének felújítása következett, ahol

az egykori gazdasági helyiségben kóstoló, a korábbi pitvarban és konyhában vinotéka, az utcai szobákban irodák, az udvar felé pedig egy kisebb kóstoló és egy félprofesszionális konyha valósult meg.
