DETERMINÁCIÓ

A BUDAPEST-VIZAFOGÓI TOURS-I SZENT MÁRTON PLÉBÁNIAATEMPLOM KRITIKAI ÉPÍTÉSTÖRTÉNETE¹

SZÖVEG TEXT: BERECZ TAMÁS

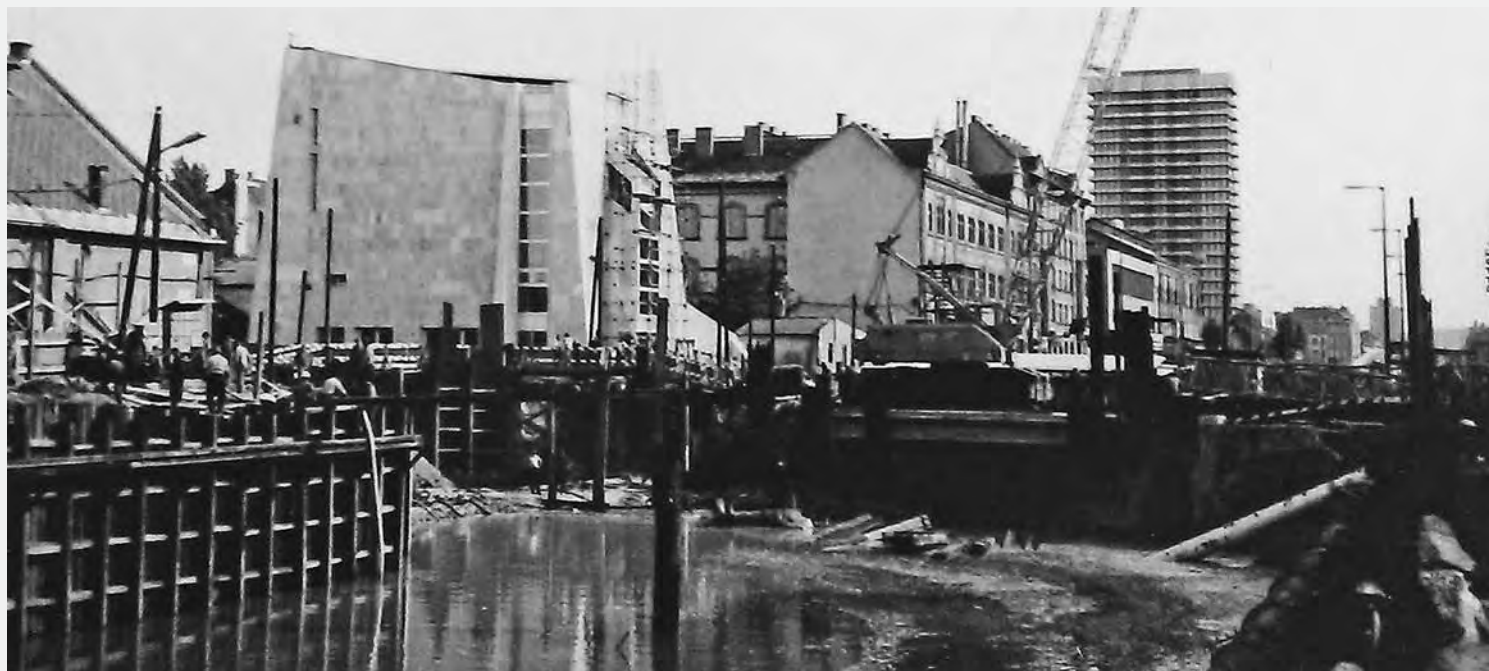
A TEMPLOM ÉS A METRÓÁLLOMÁS EGYIDEJŰ ÉPÍTÉSE, ARCHIV FOTÓ
